Kleinod für Zukunft erhalten

Außeninstandsetzung der Filialkirche St. Sebastian abgeschlossen

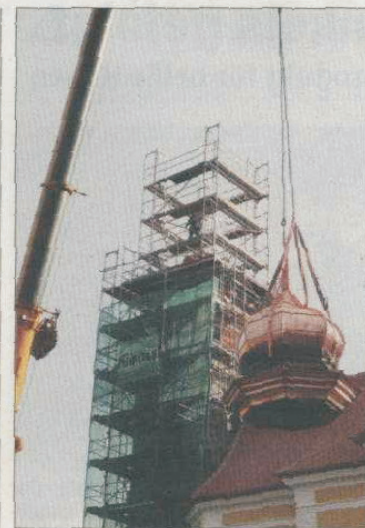
Mit einem Spezialkran wurde die neue kleine Zwiebel auf den Kirchturm gehievt. Foto: privat

Im Kirchenschiff wurden neue Hängesprengwerke und ein neuer Mittelüberzug eingebaut, um die sehr weiche Zerrbalkenlage mit Stuckdecke aufzuhängen. In der Turmzwiebel wurden schadhafte Spanten ergänzt und der zerstörte Kaiserstiel durch abgelagertes Eichenholz ersetzt. Durch Stahlformteile wurden sowohl die kleine als auch die große Zwiebel nach unten zugfest verankert.

Die Spengler erneuerten die schadhafte Dachentwässerung des Kirchenschiffs durch Kupferblech. Im Besonderen wurde auch die Verblechung der Turmzwiebel einschließlich Laterne und Turmbekrönung erneuert.
