REFERENZ

**Anwesen Hertastraße 6**

Treppenanlage Nord und Ost, Sockelzone, Kellertreppe Nord, Anbau West, Eingangspfeiler, Natursteinbereiche Innen  
2015-2016

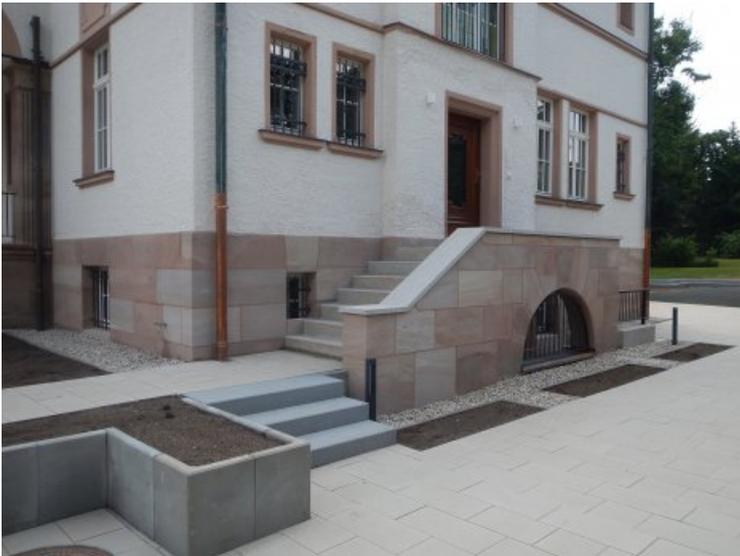
Die Treppenanlage Nord des Anwesens Hertastraße 6 nach der Wiederherstellung.

- Neuteile und Vierungen
- Austritts- und Eingangsstufe , Abdeckung Wange und Podest sowie Bodenbelag Podest
- Aufmauerung für Auflager und Wiederversetzen Stufen
- Ergänzungen
- Verfugung
- Risssschließung, Anböschung und Schlämme
- Reinigung

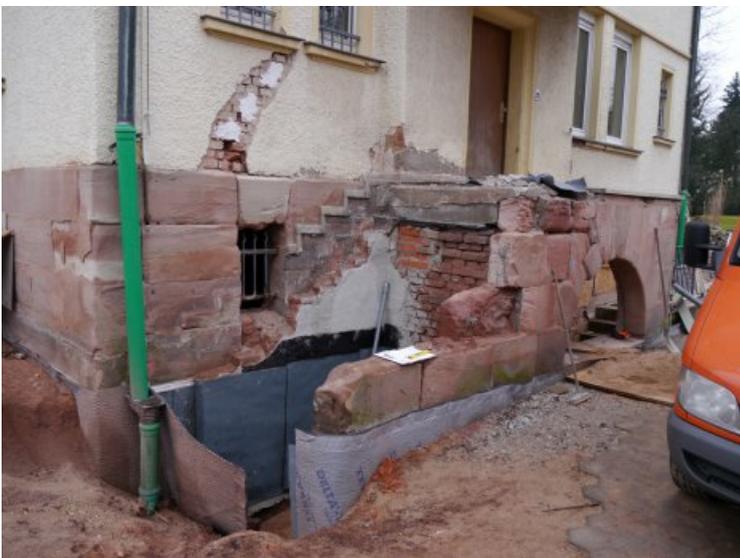
Die Treppenanlage Nord im Vorfeld der Maßnahme.

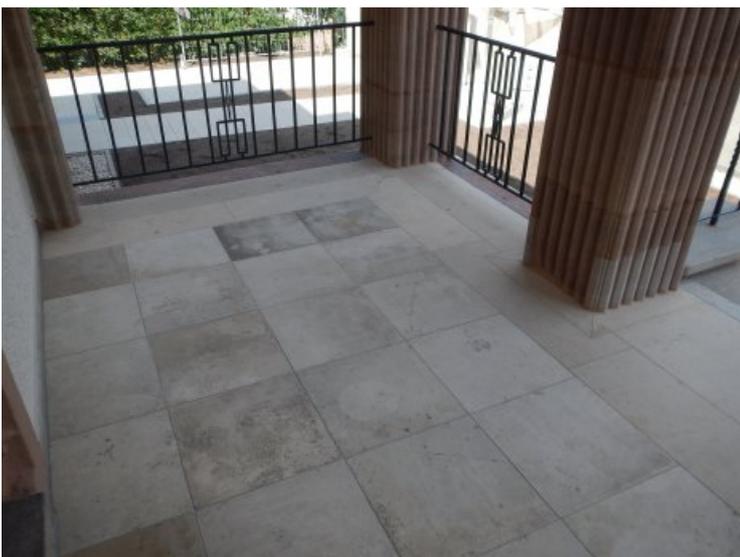
Das Podest der Treppenanlage Ost nach der Wiederherstellung.

- Aus- und Wiedereinbau Geländer
- Setzen von Kernbohrungen
- Abbau Abdeckplatten
- Versetzen
- Ausbau Podestbodenbelag
- Auskoffern Unterbau
- Herstellen Ablauf
- Herstellen Gefälleestrich
- Aufbringen Dichtschlämme
- Herstellen und Liefern von Bodenplatten
- Versetzen der Bodenplatten
