**Wohn- und Geschäftshaus, Königstraße 70**

Fassaden der Obergeschosse  
2015-2016

Im Zuge der Umnutzung des Wohn- und Geschäftshauses in der Königstraße 70 in Nürnberg wurden die Außenfassaden der Obergeschosse konserviert und restauriert.

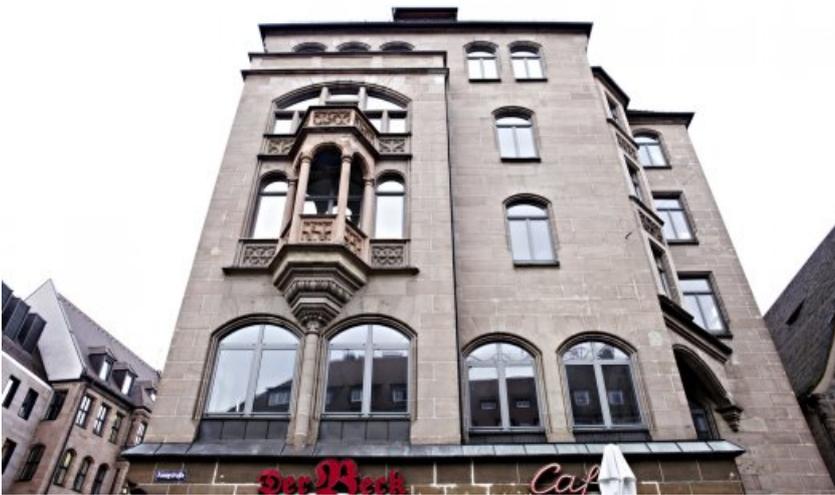
Die Fassade des Wohn- und Geschäftshauses in der Königstraße 70 in Nürnberg vor der Restaurierung.

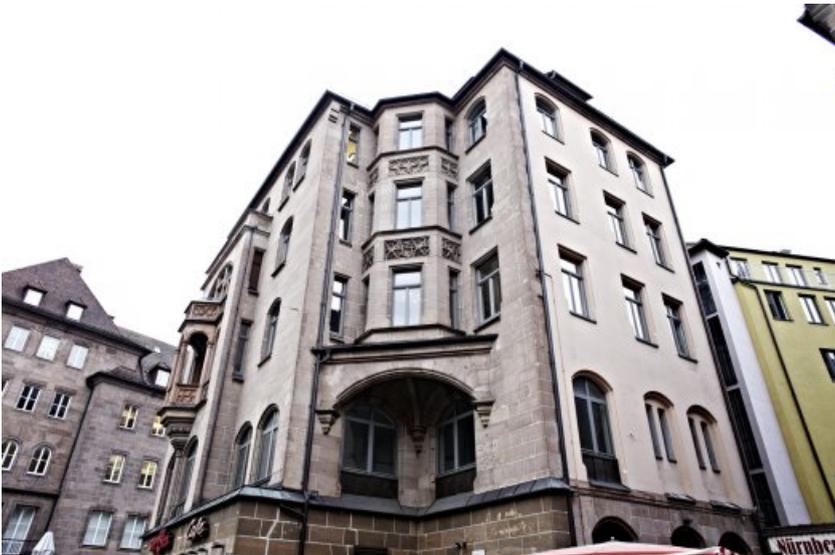
Die Fassade des Wohn- und Geschäftshauses in der Königstraße 70 in Nürnberg vor der Restaurierung.
