REFERENZ

Kath. Filialkirche Maria unbefleckte Empfängnis

Altäre und Kanzel 2020-2020

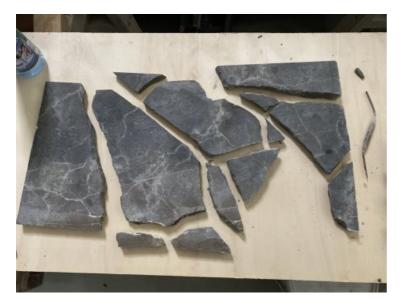
Die Kanzel im Vorzustand.

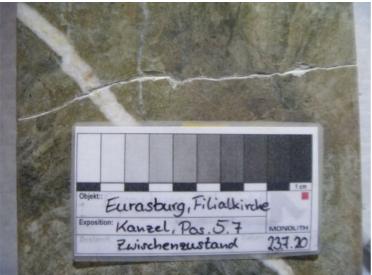
Defekte Abdeckplatte an der Kanzel mit weit geöffneten Fugen.

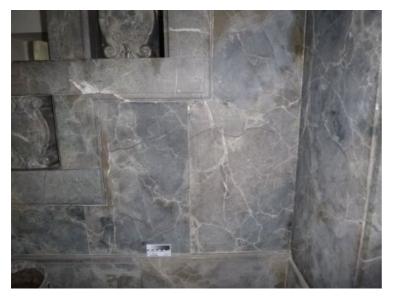
Gebrochene Platte der Kanzel.

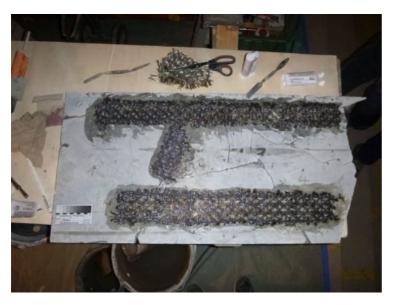
Die bei vergangenen Restaurierungsarbeiten geklebten Platten an der Kanzel wiesen auch neue Schäden auf.

Die schadhaften Platten wurden ausgebaut.

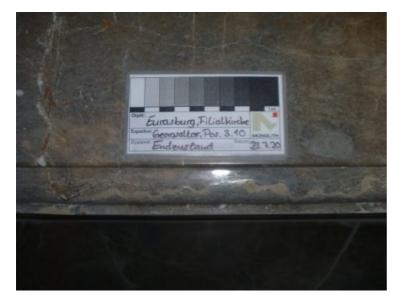
Fehlstelle am Georgsaltar.

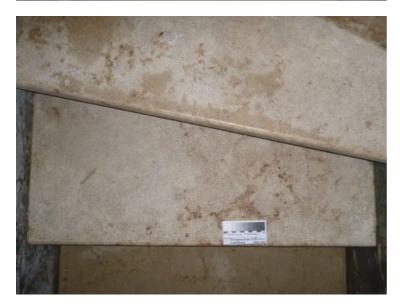
Entfernte Altergänzung in der Äderung.
