REFERENZ

Kath. Pfarrkirche Mariä Himmelfahrt

Böden und Ausstattungsgegenstände aus Naturstein und Keramik
2017-2017

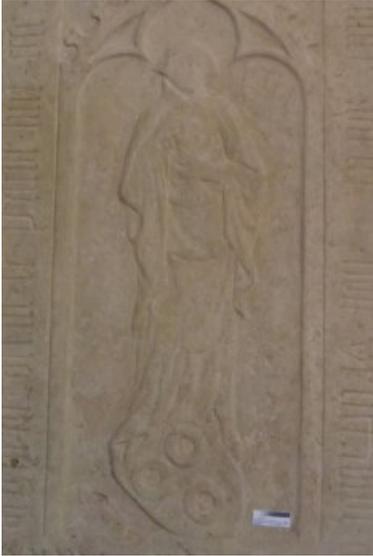
Das Epitaph des Pfarrers Seyfried Hegner nach der Restaurierung und Konservierung.

Reinigung

Sicherung Risse und Schalen

Ergänzung

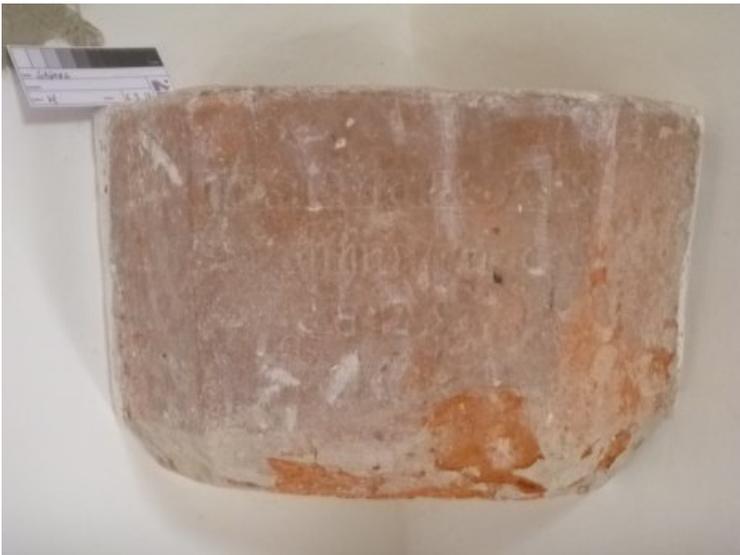
Das Weihwasserbecken vor der Restaurierung und Konservierung.

Reinigung

Sicherung Risse und Schalen

Schlämmen aufgerauter Oberflächen

Ergänzung von Fehlstellen

Einbringen einer Isolierung

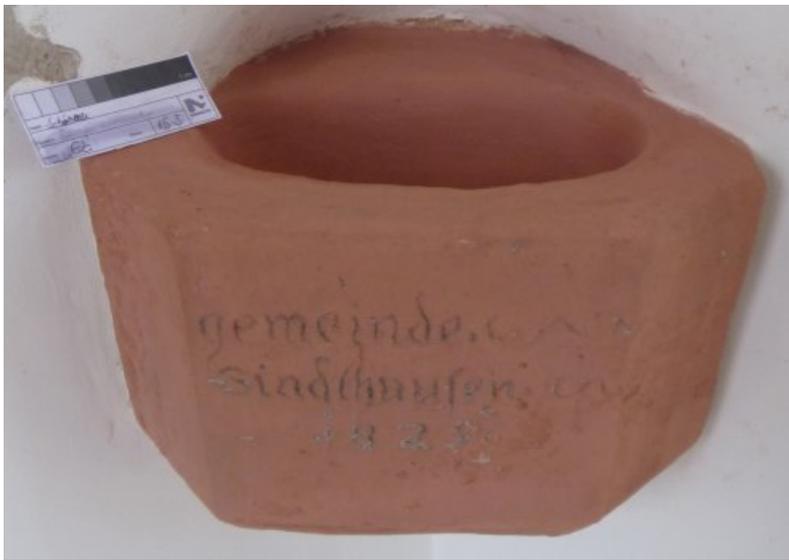
Das Weihwasserbecken aus Terrakotta nach der Restaurierung und Konservierung.

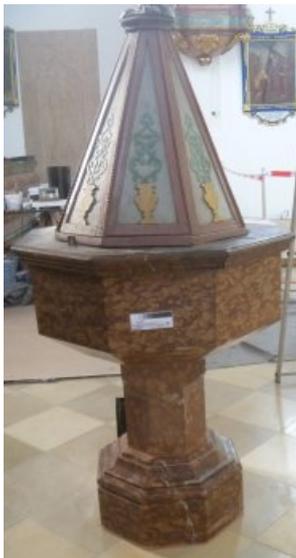
Der Taufstein nach der Restaurierung und Konservierung am neuen Aufstellungsort.

Versetzen des Taufsteins

Reinigung

Ergänzung von Fehlstellen

Verfugen

Ausbau Metallteile

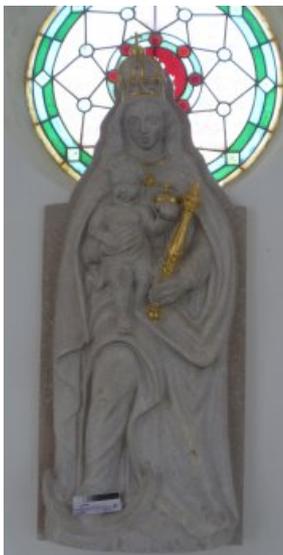
Nach Konservierung und Restaurierung der Marienskulptur.

Reinigung

Vergoldung

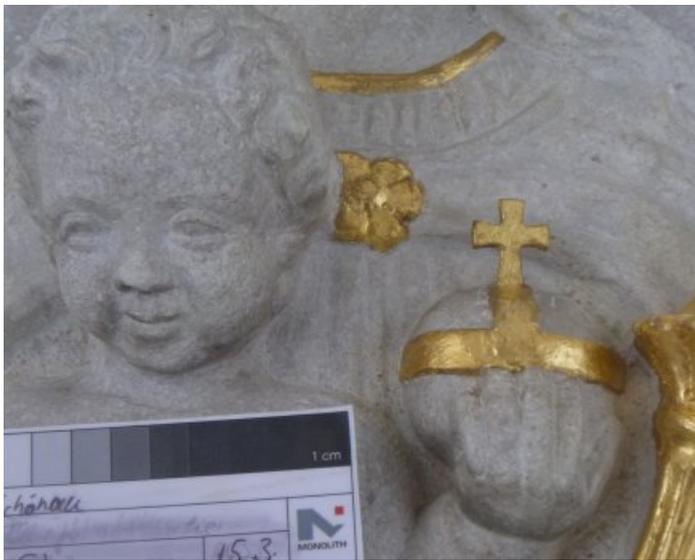
Die Vergoldung an den Attributen, Säumen und der Schließe wurde erneuert.

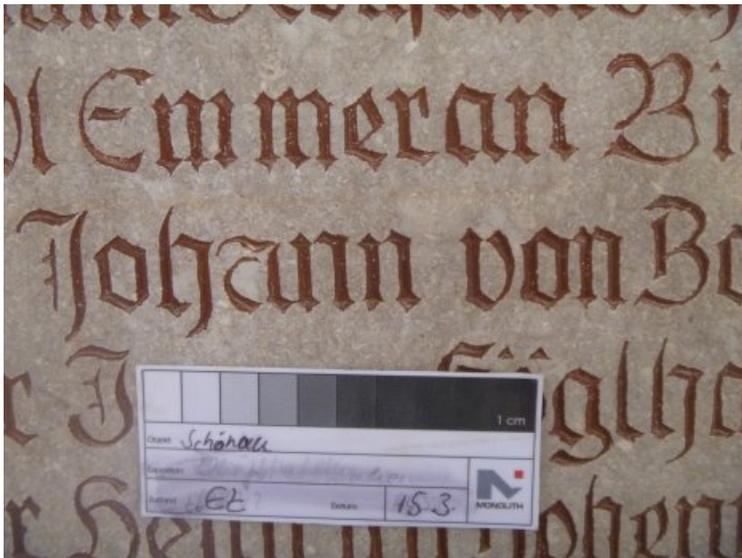
Detail der Inschriftenplatte nach der Neufassung.

Neufassung Inschriften

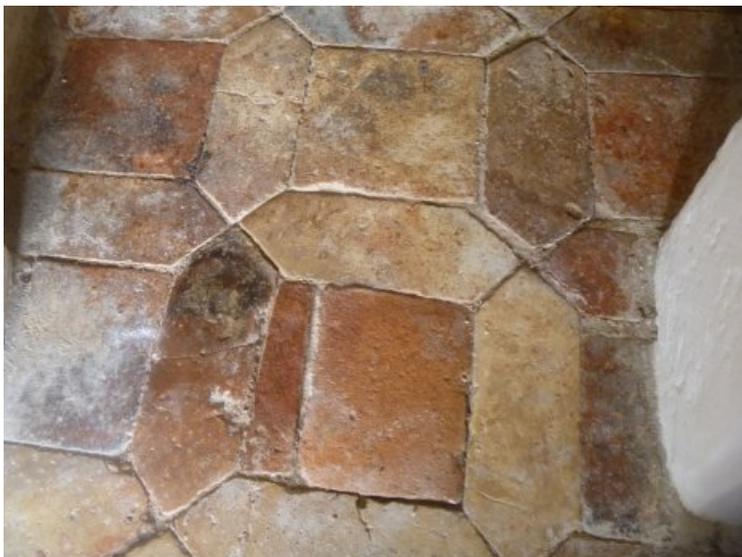
Nach der Restaurierung des Bodens im Turm.

Ergänzung von Ausbrüchen
