REFERENZ

Dorfgemeinschaftshaus

In Zuge der Einrichtung des Dorfplatzes wurde das Gemeinschaftshaus umgebaut.

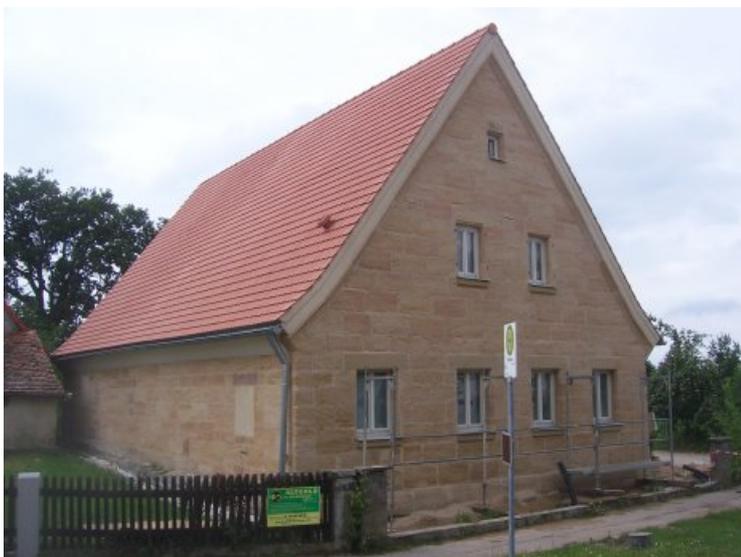
Das Dorfgemeinschaftshaus nach dem Umbau.

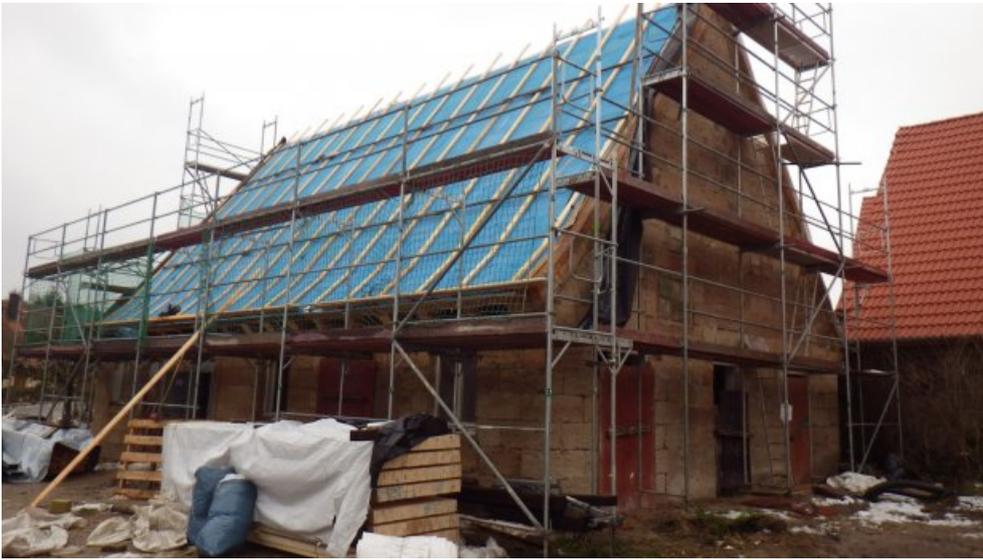
Das Gebäude während des Umbaus.

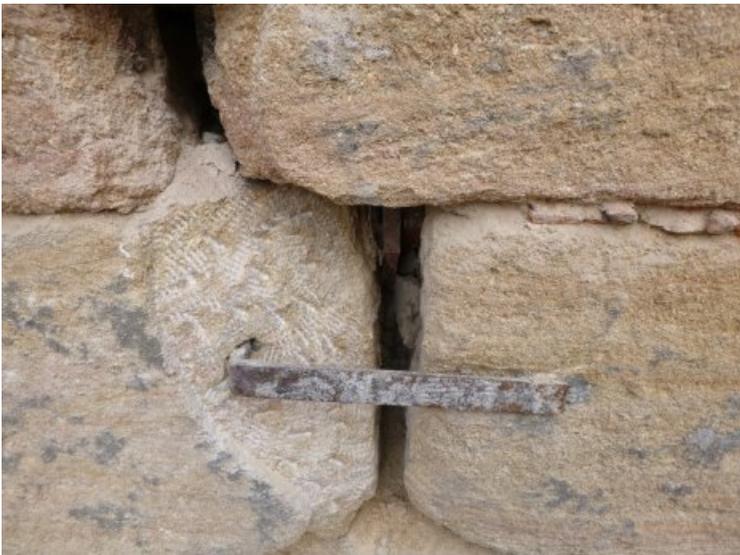
Schadhafte Fugen wurden geöffnet.

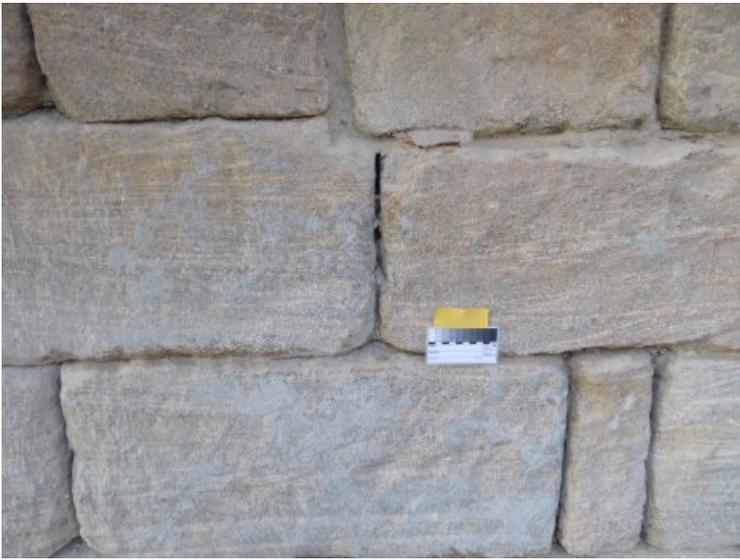
Schadhafte Fugen wurden geöffnet.
