Mainrother Pfarrkirche St. Michael außen fertig saniert

Pfarrkirche St. Michael in Mainroth wurde innen saniert

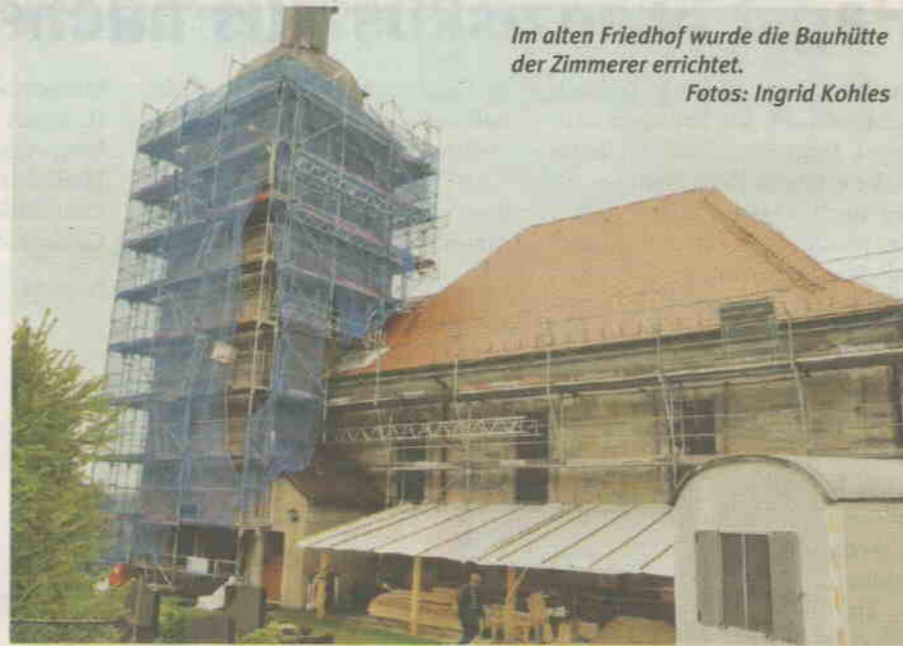
Im alten Friedhof wurde die Bauhütte der Zimmerer errichtet.

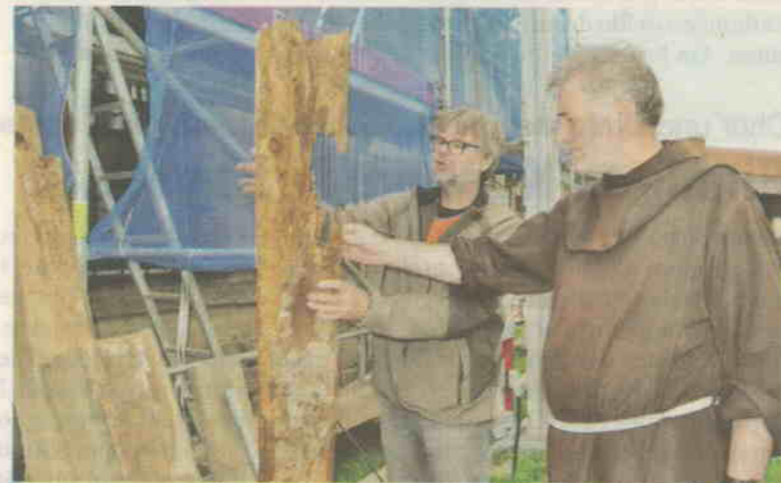
Architekt Georg Schilling hat in Zusammenarbeit mit der Kirchenstiftung eine lange Liste der auszuführenden Arbeiten erstellt und nach der Berechnung der zu erwartenden Baukosten in Höhe von knapp einer Million Euro die erforderlichen Erlaubnis- und Förderanträge an verschiedene Institutionen gestellt. Letztendlich werden Fördermittel für die Sanierung vom Erzbischöflichen Ordinariat im Bamberg, der Oberfrankenstiftung, der Bayerischen Landesstiftung, dem Bayerischen Landesamt für Denkmalpflege, dem Landkreis Lichtenfels und der Stadt Burgkunstadt erwartet. Den Rest muss die Pfarrgemeinde selbst aufbringen. Seit fast einem Jahr ist die Pfarrkirche nun eingerüstet und mit blauen Fangschutznetzen umhüllt. Die nunmehr vollständig ausgebesserten Schäden an der Holzkonstruktion sind vor allem durch undichte Stellen in der Dachhaut entstanden. Die größten Schäden an der Turmhaube hatte der umlaufende Schwelkenkranz, der nur noch gestückelt war und keine kraftschlüssigen Verbindungen mehr hatte. Wasser und Ungeziefer taten das Weitere. Alle morschen Holzbalken

P. Rufus begutachtet einen durchmorschten Balken.

sind nun ersetzt und der Turmhelm ist wieder voll funktionsfähig. Auch die Turmzier, das Zifferblatt und die Zeiger der Turmuhr strahlen nach dem Neuvergolden wieder. Leider traten während der Sanierung immer wieder Schäden zutage, die vorher nicht abzusehen waren. So musste wider Erwarten der komplette Dachstuhl des Langhauses wegen der total morschen Lattung abgedeckt, neu gelattet und eingedeckt werden. Das Dach über dem Chor, ursprünglich für eine leichte Schieferdeckung errichtet, war durch eine schwere Ziegeldeckung

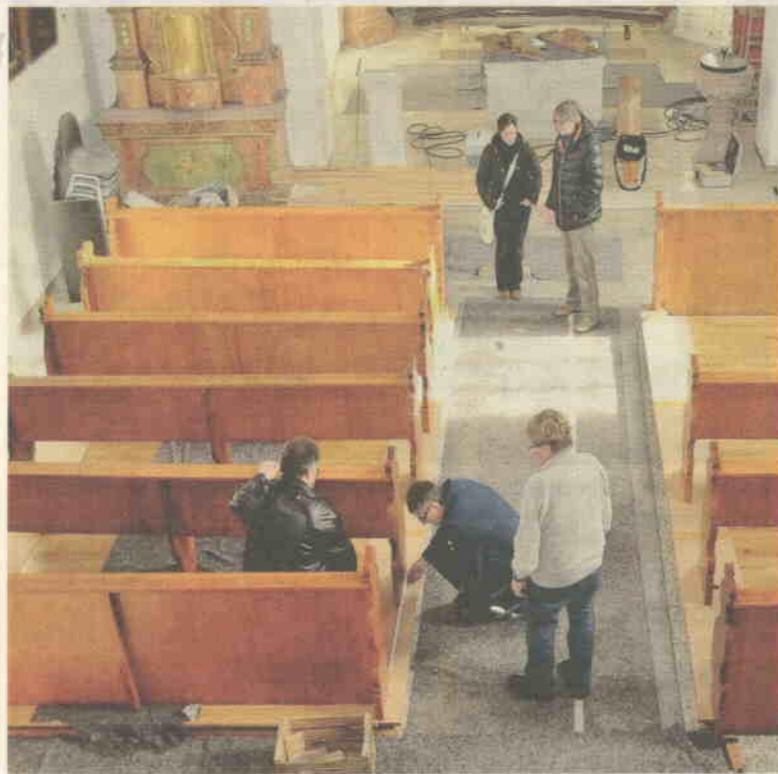
Wiedereinbau der ersten Bankreihen nach der Aufarbeitung durch Holzrestauratorin Anja Fuchs (vorne Mitte mit Architekt Georg Schilling). Hintere Bank sitzend Pater P. Kosma Rejmer, mit Pfarrgemeinderatsvorsitzendem Michael Gürtlein und Kirchenpfleger Karlheinz Kohles. Fotos: Ingrid Kohles

Der Beschluss der Kirchenverwaltung, die alten Bänke überarbeiten zu lassen, war auch dem Bestreben geschuldet, das historische Interieur zu erhalten. Die Kirchenbänke wurden in den Jahren 1963/64 teilweise erneuert, aber die historischen Wangen blieben erhalten. Schreinermeister Josef Spindler, der damals in der Werkstatt seines Vaters mit den Ausbesserungsarbeiten an den Wangen beschäftigt war, erinnert sich, dass diese zu der Zeit schon über 100 Jahre alt waren. Deshalb ist zu vermuten, dass diese von 1868 stammen. In der Pfarrchronik ist nachzulesen: „Kirche restauriert 1868 durch Wohlthäter“ (aus Statistische No-

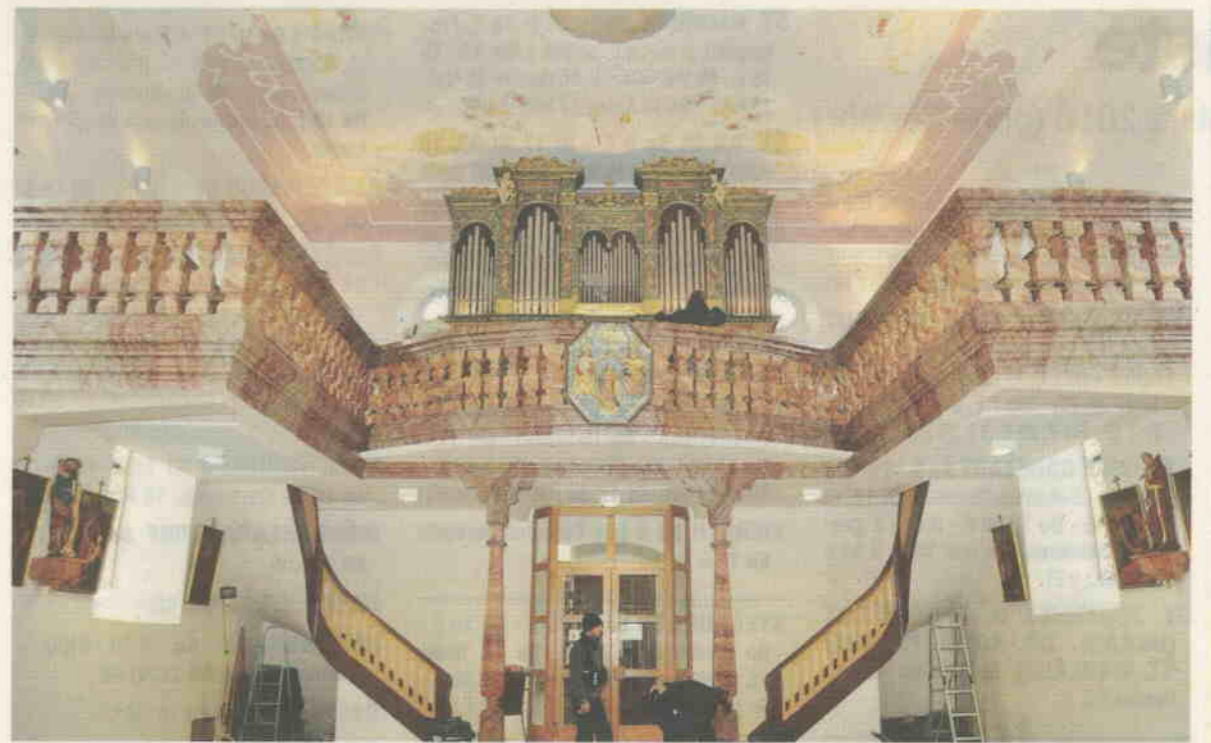
Die Orgelempore mit Sicht auf die farbliche Neufassung des Deckenstucks und der Wandfarbe sowie die Wandleuchten.

Die neuen Leuchten im Kirchenschiff und im Chorraum setzen künftig den gesamten Innenraum neu in Szene. Während die bisherige Beleuchtung aus Pendelleuchten bestand, die kegelförmig nach unten abstrahlten, leuchten die Wandstrahler nach oben und unten ab und bringen damit auch die Stuckdecke und die Maleien voll zur Geltung. Der gesamte Kircheninnenraum ist dann gut ausgeleuchtet und wirkt dadurch viel größer und erhabener.
