## Wehrkirche in neuem Glanz

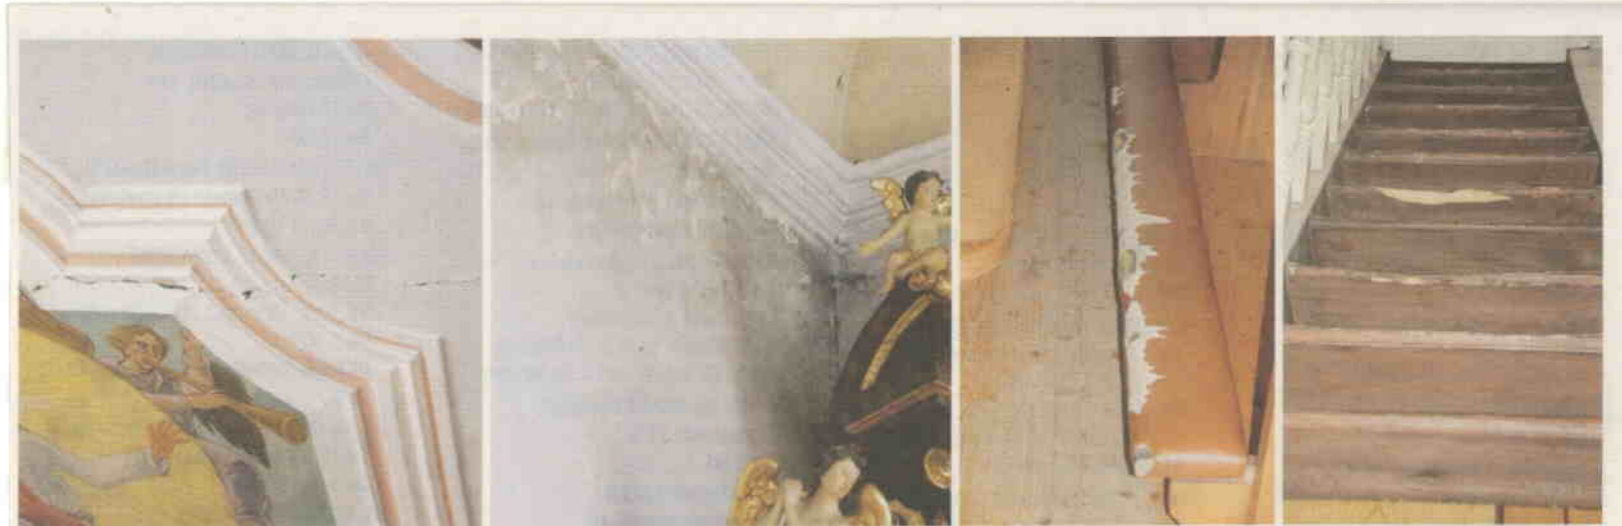
Wände im Kirchenschiff, im Chor und der Taufkapelle instabil sind und nicht tragfähig war für eine Neufassung. Hier war es erforderlich, die Farbschichten

Die Bilder zeigen eine Auswahl der Schäden die fachgerecht beseitigt wurden.

bis zum stabilen und tragfähigen Untergrund abzunehmen und einen neuen Kalkanstrich aufzubauen.

Die bindemittelreiche, dicke Mörtelschicht der Decke bildet zusammen mit den Schilfrohren ein sehr starres System, das an einem dynamischen System – den Deckenbalken – befestigt ist. Bei Winddruck sind Bewegungen der Deckenbalken unvermeidbar. An manchen Stellen wurde festgestellt, dass die Schilfrohre nicht vollkommen durchliefen. Die Risse zogen sich stellenweise auch durch die Deckenmalereien und in der Hohlkehle parallel zur jeweiligen Außenwand.

An einigen Stellen wurde der Deckenputz durch eindringendes Wasser stark geschädigt. An der Nordostecke waren auf-

grund anhaltender Wassereinträge Schäden im tragenden Balkenwerk bereits eingetreten und mussten notdürftig repariert werden.
