STUBLANG
Bienen und Wespen die Übeltäter

Bilanz nach halbem Jahr Sanierungsarbeiten an Kirche Sankt Nikolaus und Sankt Gumbertus

Stublanger Kirche restauriert

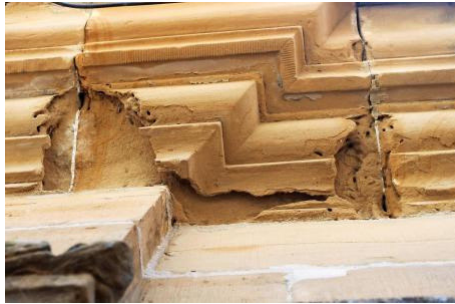
Die Schäden an den Sandsteinen der Filialkirche entstanden durch Wespen und Bienen. Foto: Gerd Klemenz

"Im Doggersandstein wurden zahlreiche Fehlstellen (Perforationen) unter anderem durch Bienen und Wespen festgestellt, die sich zum Nestbau in den Sandsteinen eingegraben hatten. Dadurch waren große Löcher an der Unterseite des Gesimses und an Fensterlaibungen entstanden.

Dieser Doggersandstein weist eine geringe Festigkeit auf", erklärte Mitarbeiter Christoph Peters von der Bildhauer- und Steinrestaurierungsfirma Monolith vor Ort. Zudem wurden Schmutzauflagerungen, großflächige Beschichtungen auf Sockel- und Portallaibungssteinen, stark entfestigte Bereiche, Mörtelreste an Fugenflanken, Risse, Schalen und Brüche sowie defekte Altergänzungen, Fugen und Putze behoben, fügte Peters an.

Da besonders in Fugenflankenbereichen Rückwitterungen erkennbar waren, die einen erhöhten Wassereintrag und eine Beschleunigung des Verwitterungsprozesses verursachten, wurde der Fugenmörtel ausgetauscht. Tiefe Fugen, die vor allem durch Setzrisse im Mauerwerk aufgrund von Bewegungen im Untergrund entstanden waren, wurden durch die Fachleute bis zu einer Tiefe von doppelter Fugenbreite tiefenverfügt. Defekter Fugenmörtel zwischen den Natursteinwänden und den Fensterrahmen wurden ausgearbeitet und durch einen speziellen "Trasskalkmörtel" mit zur Armierung beigemischten Kunstfasern neu verfügt.

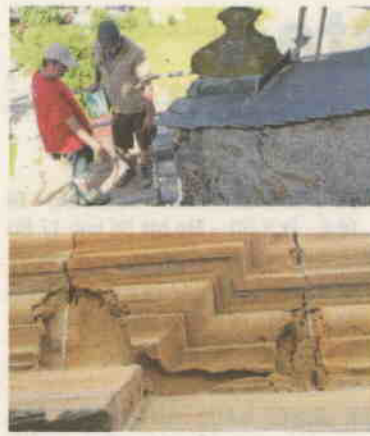
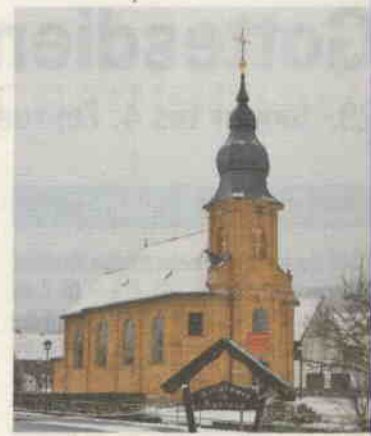
an einer Fensterlaibung und am Sockel noch ersetzt werden. Der verwendete Doggersandstein der Region wird nicht mehr abgebaut. Stattdessen wird der Lauchheimer Sandstein verwendet. „Im Doggersandstein wurden zahlreiche Fehlstellen (Perforationen) unter anderem durch Bienen und Wespen festgestellt, die sich zum Nestbau in den Sandsteinen eingegraben hatten. Dadurch waren große Fehlstellen an der Unterseite des Gesimses und an Fensterlaibungen entstanden. Dieser Doggersandstein weist eine geringe Festigkeit auf“, erklärte der Mitarbeiter Christoph Peters von der Bildhauer- und Steinrestaurierungsfirma Monolith vor Ort. Zudem wurden Schmutzaufgaben, großflächige Beschichtungen auf Sockel- und Portallaibungssteinen, stark entfestigte Bereiche, Mörtelreste an Fugenflanken, Risse, Schalen und Brücke sowie defekte Altergänzungen, Fugen und Putze behoben, fügte Peters an. Zur Entfernung der Farbschichten am Sockelmauerwerk und der Portallaibung wurde festgestellt, dass sich die Farbschichten nicht in befriedigendem Maße reduzieren ließen. So wurde dies zusätzlich mit einem Mikropartikelstrahlverfahren reduziert. Da besonders in Fugenflankenbereichen Rückwitterungen erkennbar waren, die einen erhöhten Wassereintrag und eine Beschleunigung des Verwitterungsprozesses verursachten, wurde der Fugenmörtel

ausgetauscht. Tiefe Fugen, die vor allem durch Setzrisse im Mauerwerk aufgrund von Bewegungen im Untergrund entstanden waren, wurden durch die Fachmänner bis zu einer Tiefe von doppelter Fugenbreite tiefen verfügt. Defekte Fugenmörtel zwischen den Natursteinwänden und den Fensterrahmen wurden durch einen speziellen „Trasskalkmörtel“ mit zur Armierung beigemischten Kunstfasern neu verfügt. Aufwändige Reparaturarbeiten mussten an der Bleiverglasung durchgeführt werden. Diverse Fensterbleche sowie der Dachvorsprung am Haupteingang bedürfen einer Erneuerung. Aber auch die hölzernen Schalllochverkleidungen-, hinter denen die zwei Bronzeglocken des bestehenden Geläuts hängen, wurden einer Verjüngungskur unterzogen. Wirkungsvolle Zifferblätter und Zeiger prägen seit Herbst das Gesicht des Kirchturms auf drei Seiten. Besonders den Wert legte man auf einen wirksamen Kontrast zwischen Ziffern, Stundenmarken, Zeiger und Hintergrund, damit die genaue Uhrzeit auch aus der Ferne gut wahrzu-
