REFERENZ

**Veste Rothenberg**

Ruine  
2007-2014

Sicherung, Konservierung und Restaurierung des Mauerwerks im Haupteingangsbereich und Eingangstorbogen sowie zugänglicher Teilbereiche der Festungsanlage und entlang des Führungsweges.

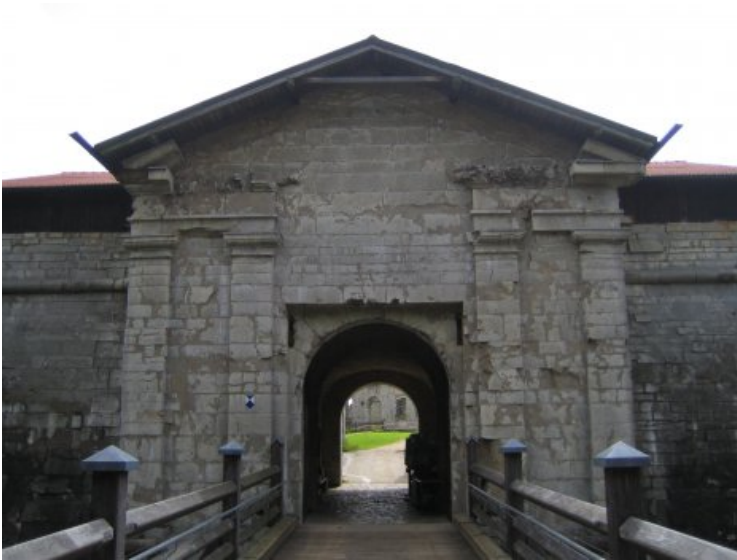
Der Haupteingangsbereich vor  
Konservierung und Restaurierung 2014.

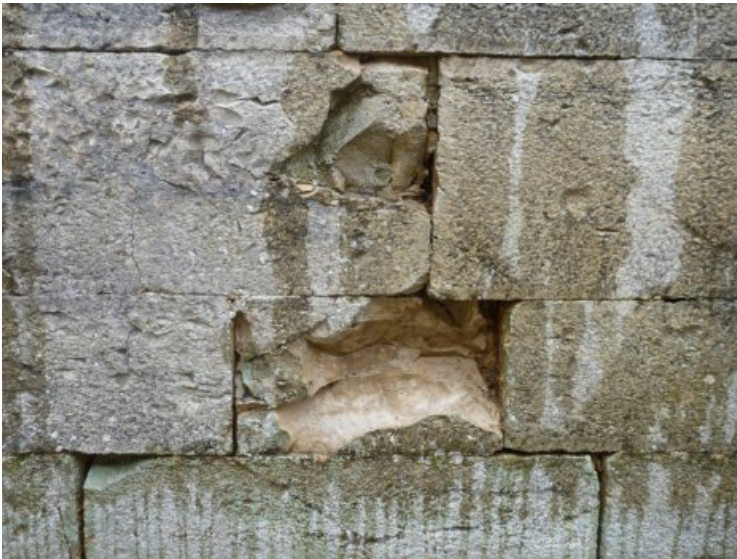
Der Eingangstorbogen vor Sicherung und Restaurierung 2012.

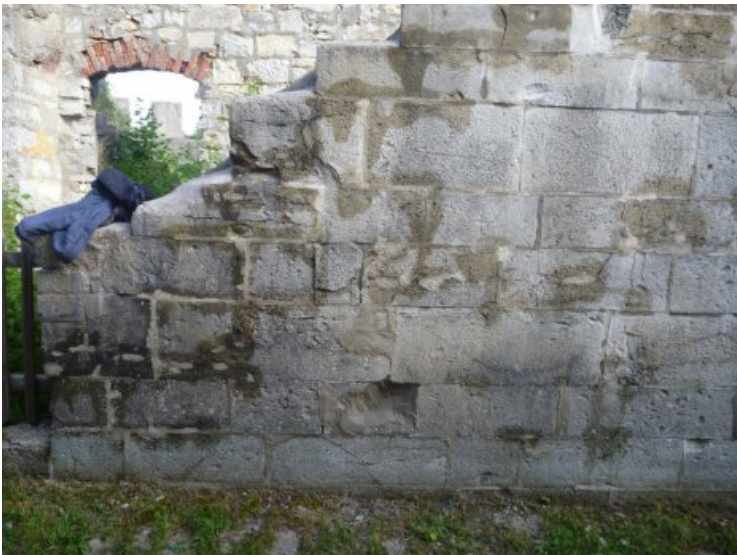
Im Mauerwerk aus Dolomitmalkstein sind Risse und Fehlstellen zu verzeichnen.

Fehlstellen wurden mit Steinersatzmasse ergänzt und offene Fugen und Risse geschlossen.
