## REFERENZ

### Ehem. Birgittenkloster

Konventgebäude  
2014-2015

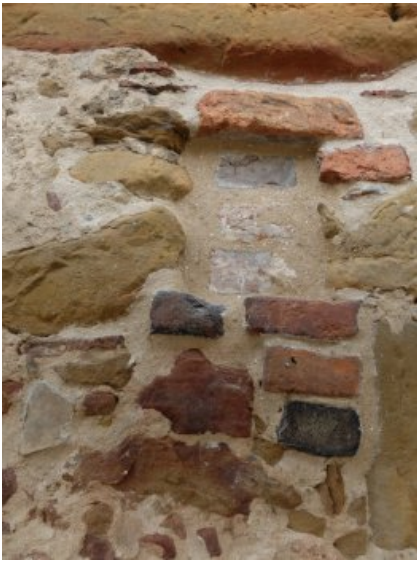
Das Mauerwerk weist zahlreiche historische Putze auf. Die Putze wurden gesichert und Fehlstellen zurückhaltend mit baustellengemischtem Kalkspatzenmörtel ergänzt

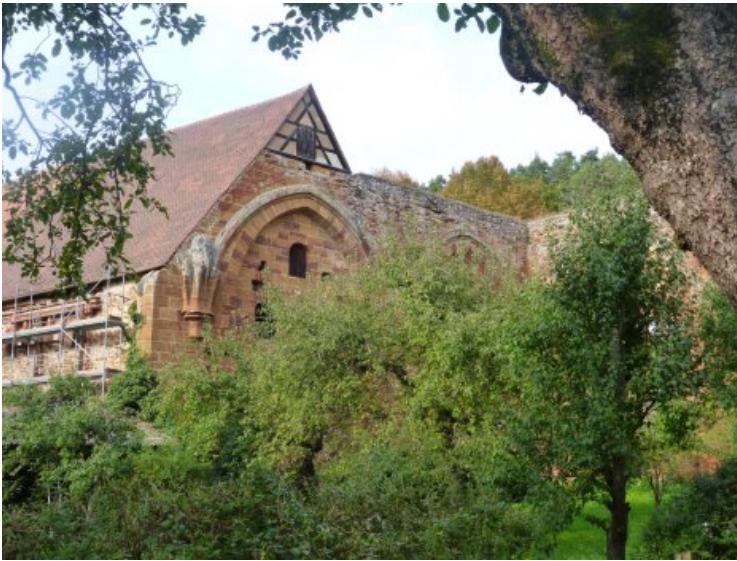
Konventgebäude mit Klosterruine vor der Restaurierung und Konservierung

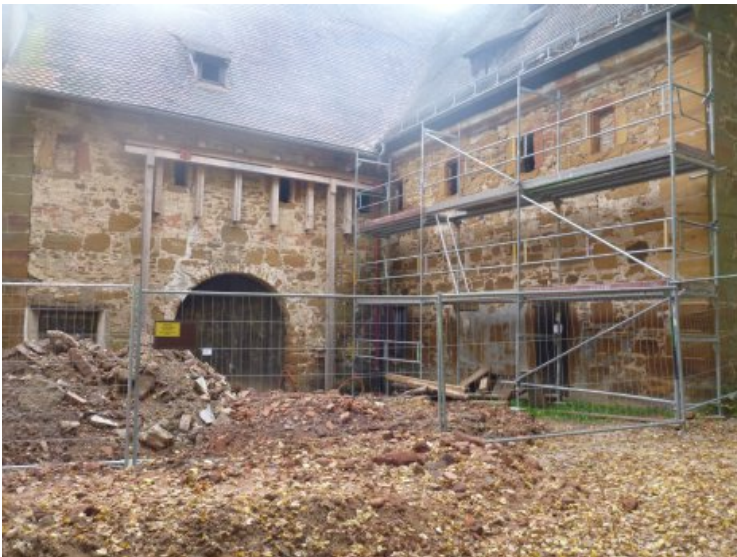
Außenfassadenflächen 01 und 02 während der Bearbeitung

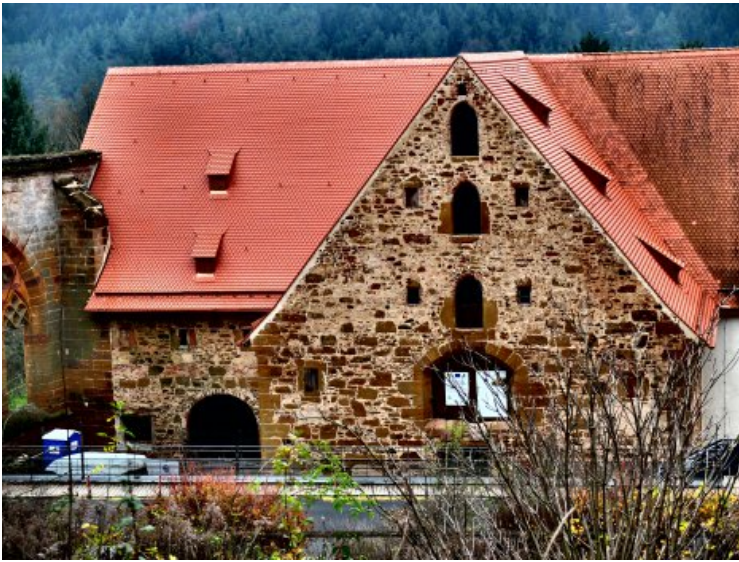
Konventgebäude nach Abschluss der  
Maßnahme
