REFERENZ

Ehem. Birgittenkloster

Konventgebäude
2014-2015

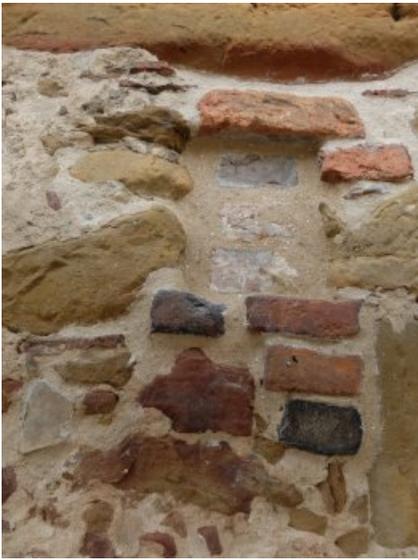
Das Mauerwerk weist zahlreiche historische Putze auf. Die Putze wurden gesichert und Fehlstellen zurückhaltend mit baustellengemischtem Kalkspatzenmörtel ergänzt

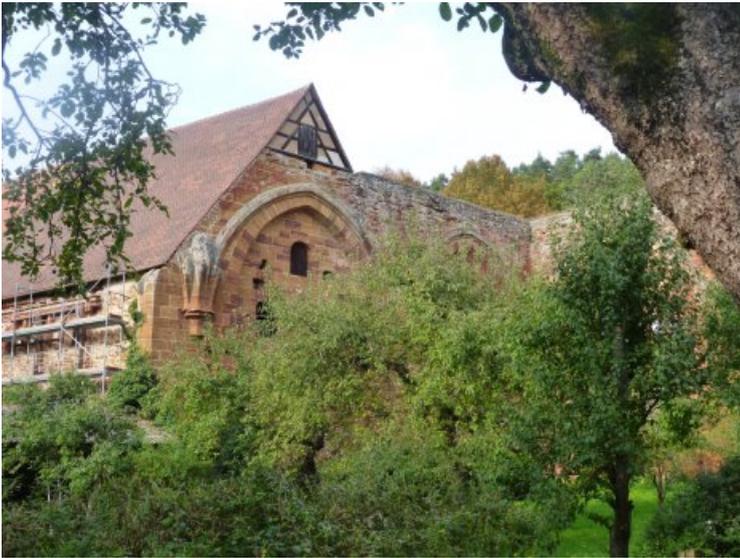
Konventgebäude mit Klosterruine vor der Restaurierung und Konservierung

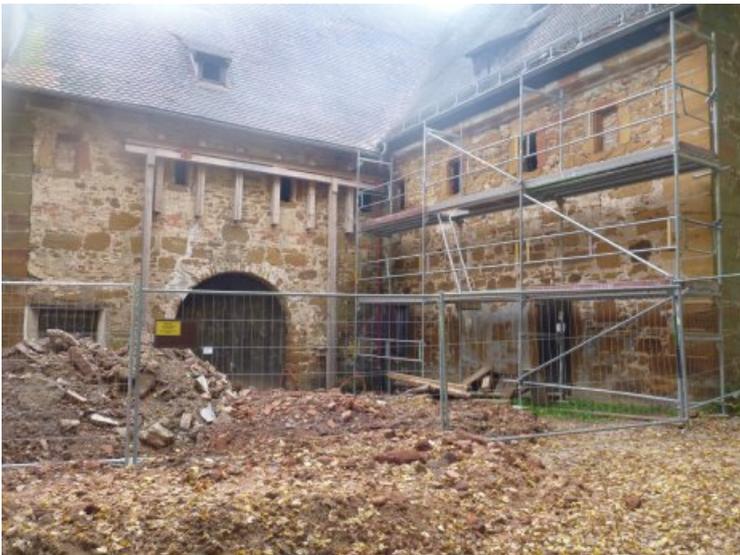
Außenfassadenflächen 01 und 02 während der Bearbeitung

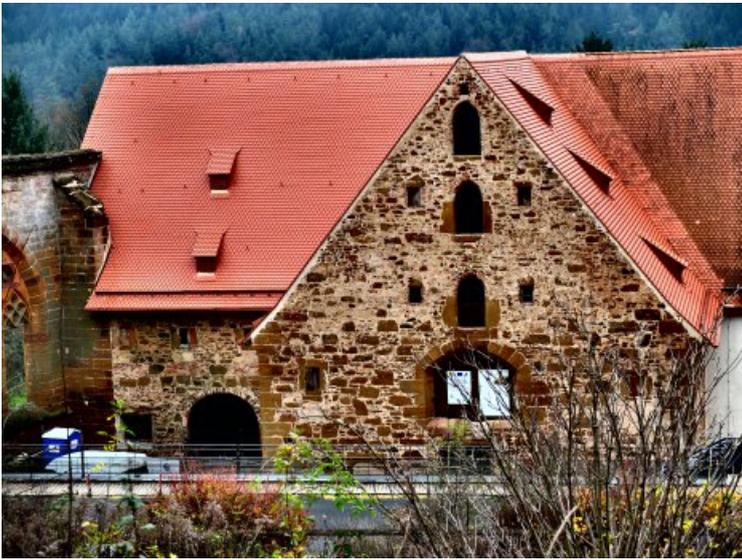
Konventgebäude nach Abschluss der
Maßnahme
