REFERENZ

**Ehem. Birgittenkloster**

Konventgebäude  
2014-2015

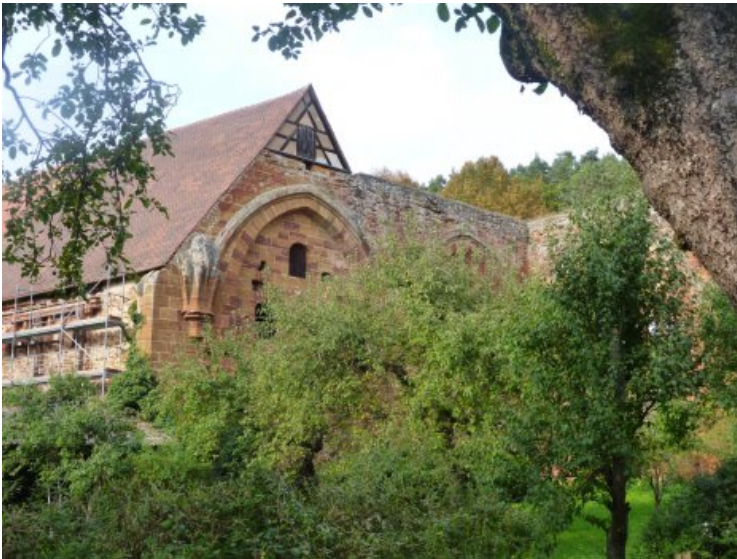
Konventgebäude mit Klosterruine vor der Restaurierung und Konservierung

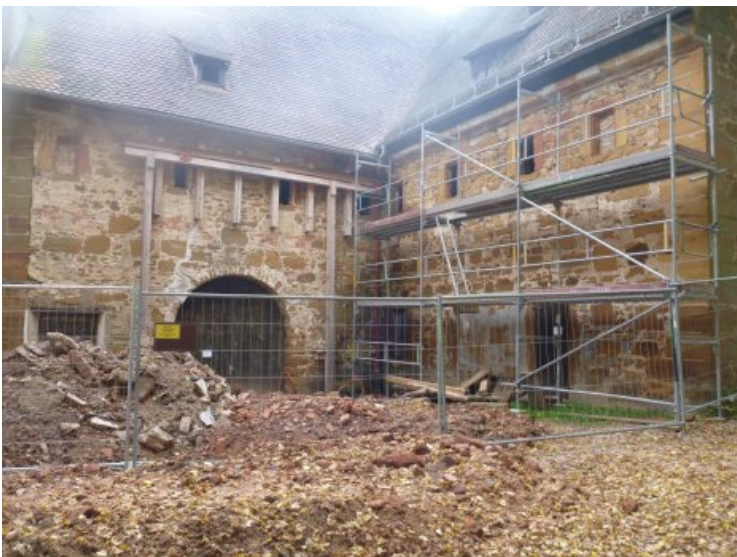
Außenfassadenflächen 01 und 02 während der Bearbeitung
