REFERENZ

Anwesen Wielandstr. 38

Straßenfassade
2014-2014

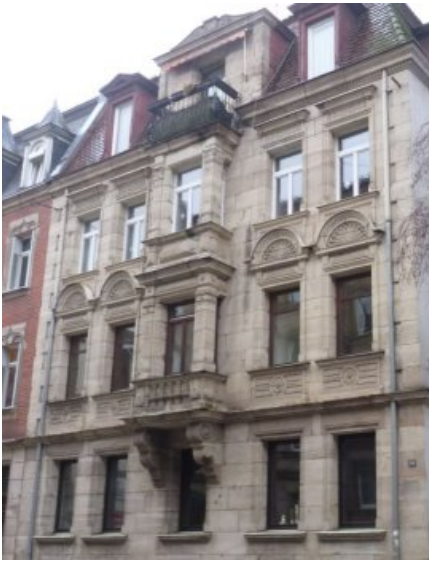
Die Fassade des Anwesens
Wielandstraße 38, Nürnberg nach der
Restaurierung

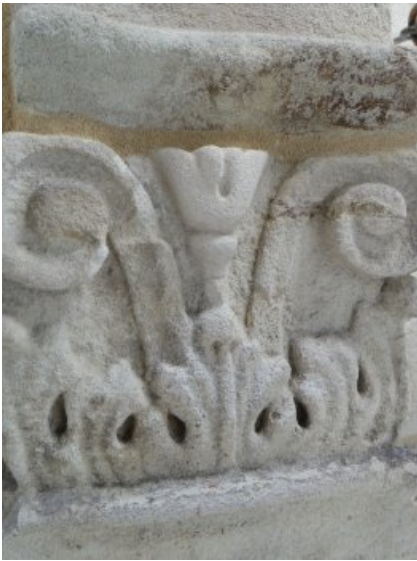
Das Mauerwerk der Fassade zur Wielandstraße aus hellem Rhätsandstein wird durch einen zweigeschossigen Erker mit Balkon und Ziergiebel gegliedert. Im Sandstein sind Schäden durch Feuchteintrag aufgrund defekter und / oder ungenügender Funktion der Bleche zu verzeichnen. Das Ziel der Maßnahme ist die Verhinderung bzw. Verminderung von Schadensprozessen sowie die Wiederherstellung einer funktionierenden Wasserleitung.

Vor der Restaurierung des Anwesens in der Wielandstraße 38, Nürnberg

Fehlstellen wurden mit Steinersatzmasse ergänzt.
