REFERENZ

Wohn- und Geschäftshaus, Königstraße 70

Fassaden der Obergeschosse
2015-2016

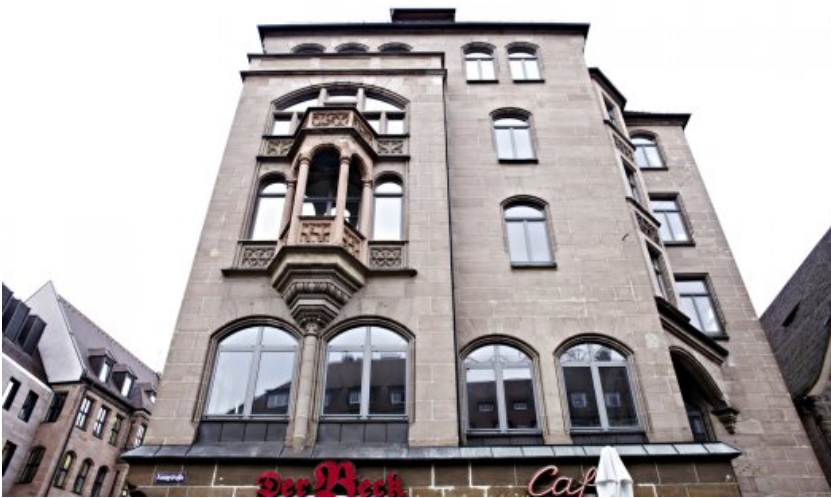
Die Fassade des Wohn- und Geschäftshauses in der Königstraße 70 in Nürnberg vor der Restaurierung.

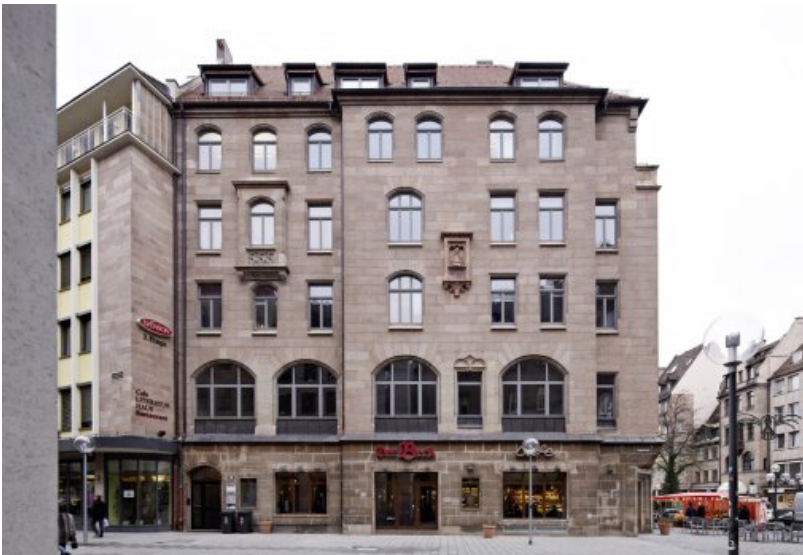
Die Fassade des Wohn- und Geschäftshauses in der Königstraße 70 in Nürnberg nach der Restaurierung, noch vor Einbau der neuen Erkerbrüstung und Bearbeitung des EG.

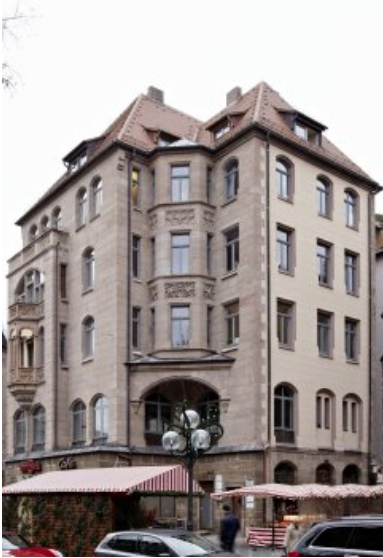
Die Fassade des Wohn- und Geschäftshauses in der Königstraße 70 in Nürnberg nach der Restaurierung, noch vor Einbau der neuen Erkerbrüstung und Bearbeitung des EG.

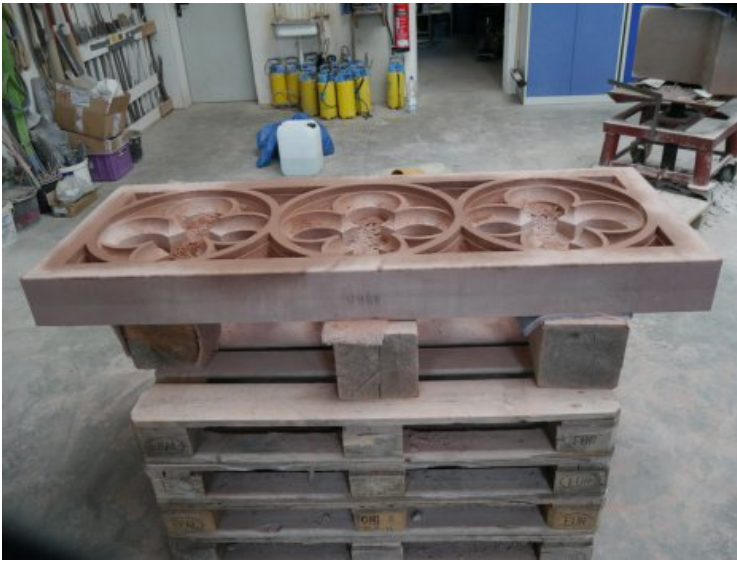
Das Neuteil am Erker bei der Herstellung.

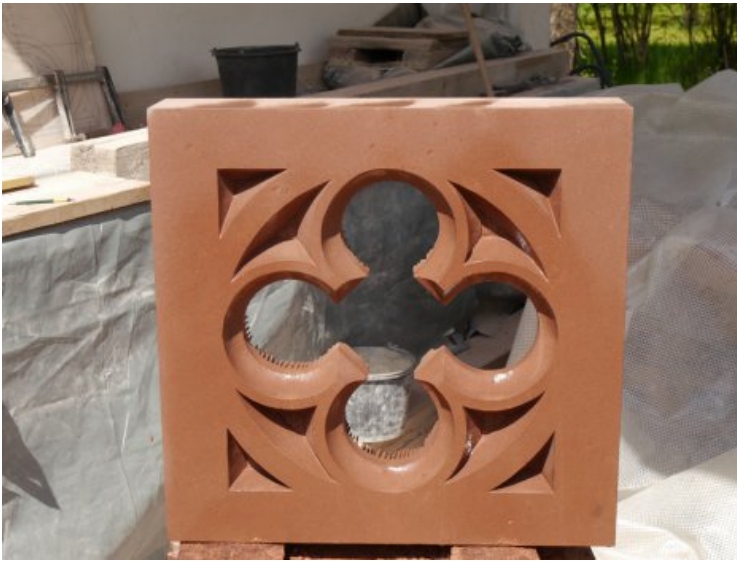
Das Neuteil der Erkerbrüstung bei der Herstellung.

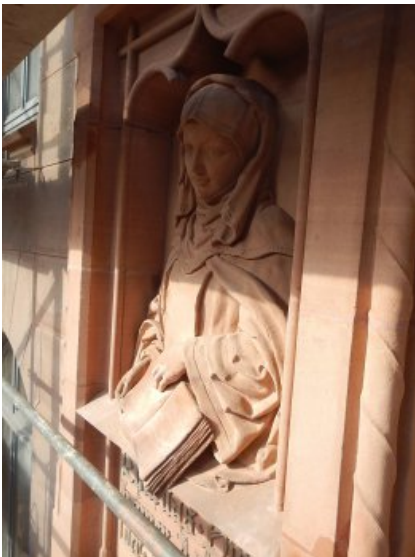
Das Relief der Caritas Pirkheimer nach der Konservierung und Restaurierung.

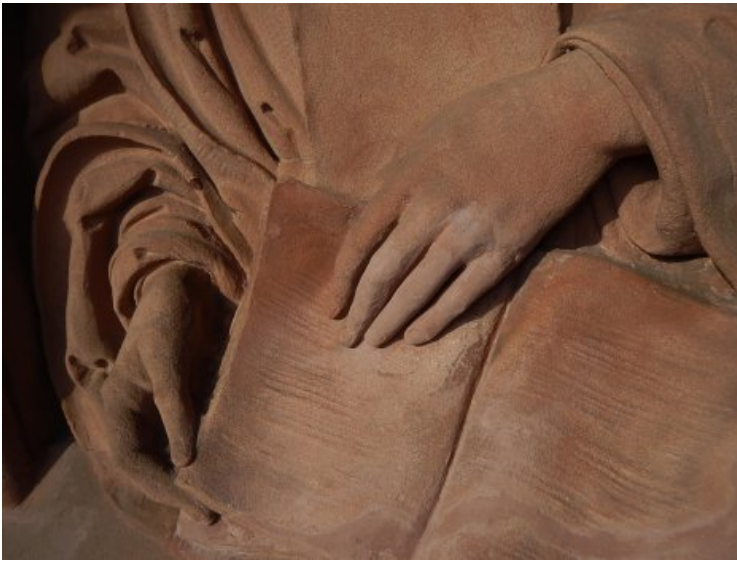
Fehlstellen in bildhauerischen Bereichen wurden mit Steinersatzmasse ergänzt.

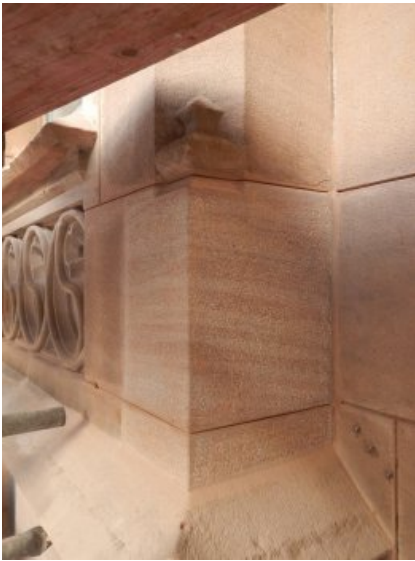
Stark reduzierte Bauteilbereiche wurden durch Vierungen ersetzt.

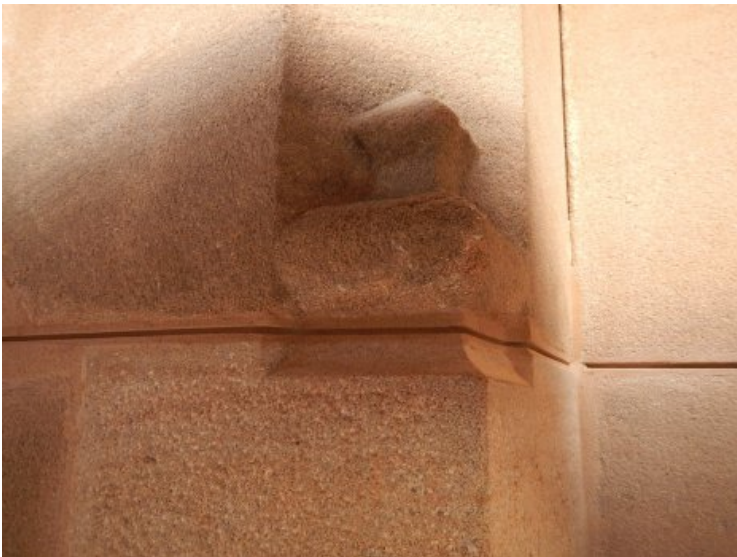
Zur Herstellung von Schattenfugen erfolgten sehr kleinteilige Ergänzungen an Werksteinen.

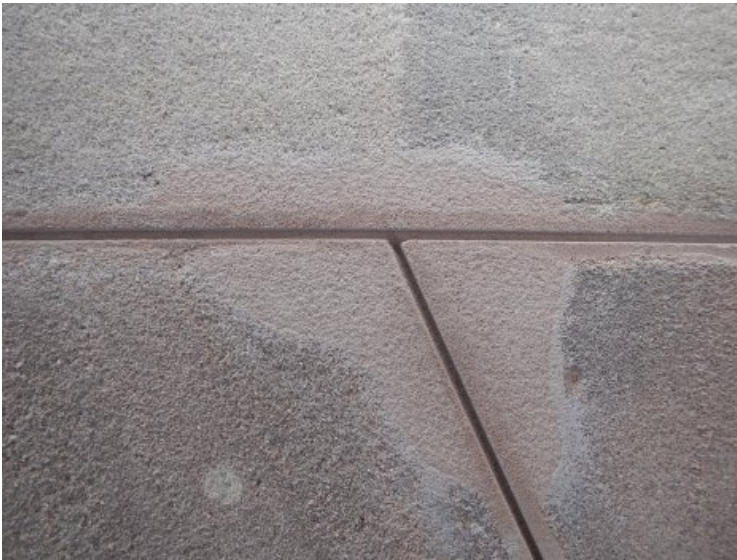
Wegen Befunden bei der Freilegung der Fassade im EG, die mit Sandsteinplatten verblendet worden war, erfolgte die Herstellung von Schattenfugen an der gesamten Fassade.

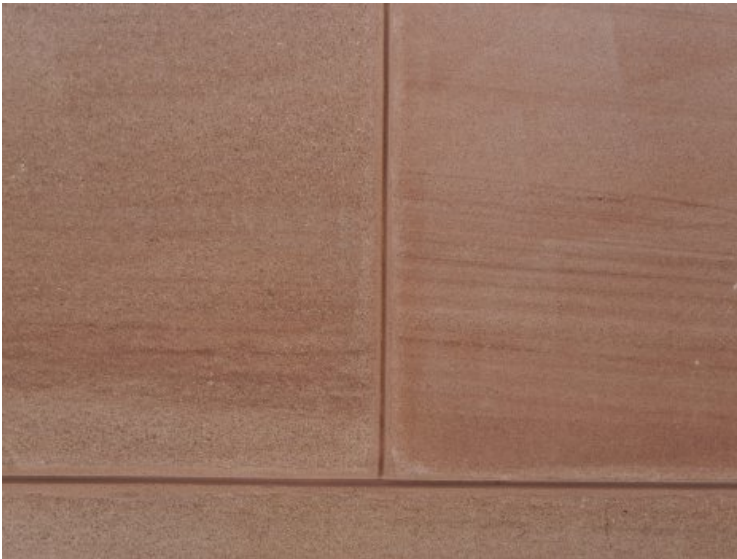
Zur Herstellung von Schattenfugen erfolgten sehr kleinteilige Ergänzungen an Werksteinen.
