## REFERENZ

### Katholische Filialkirche St. Alban

Saalkirche mit leicht eingezogenem Chor, gedrungem Westturm und angebauter Sakristei  
2015-2015

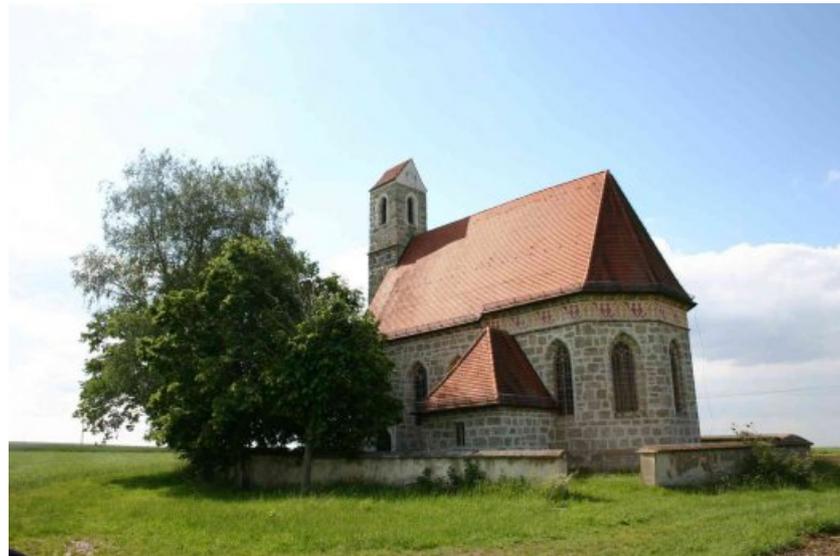
Die Kirche vor der Restaurierung
