REFERENZ

Katholische Filialkirche St. Alban

Saalkirche mit leicht eingezogenem Chor, gedrungem Westturm und angebauter Sakristei
2015-2015

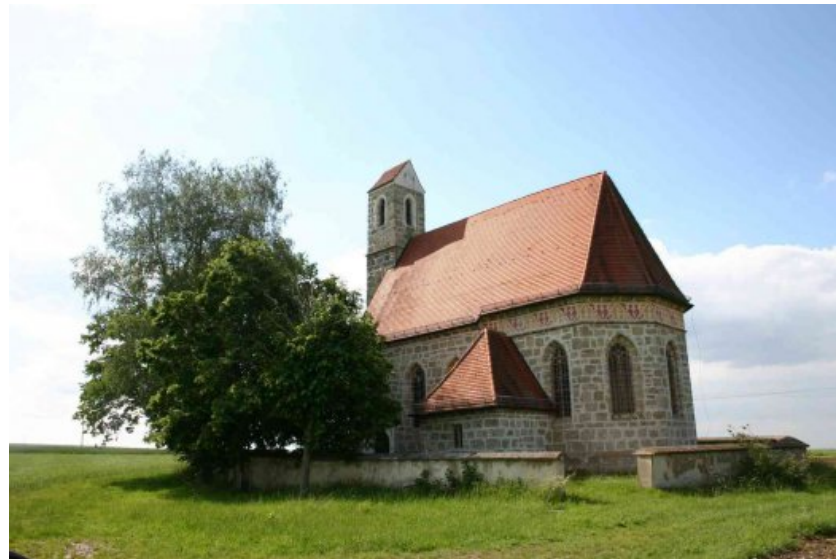
Die Kirche vor der Restaurierung
