REFERENZ

Anwesen Julienstraße 10

Sockel
2015-2015

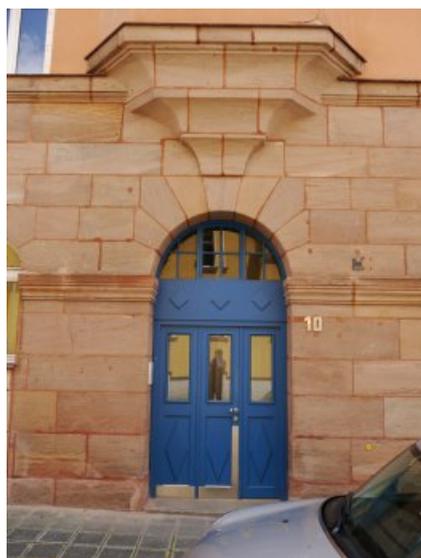
Der Eingangsbereich nach der Restaurierung

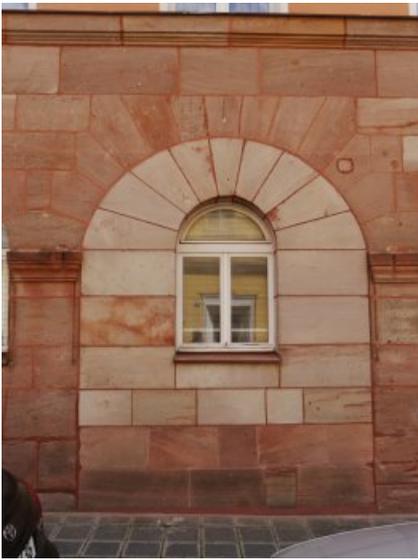
Die zugesetzte Maueröffnung nach der Restaurierung.

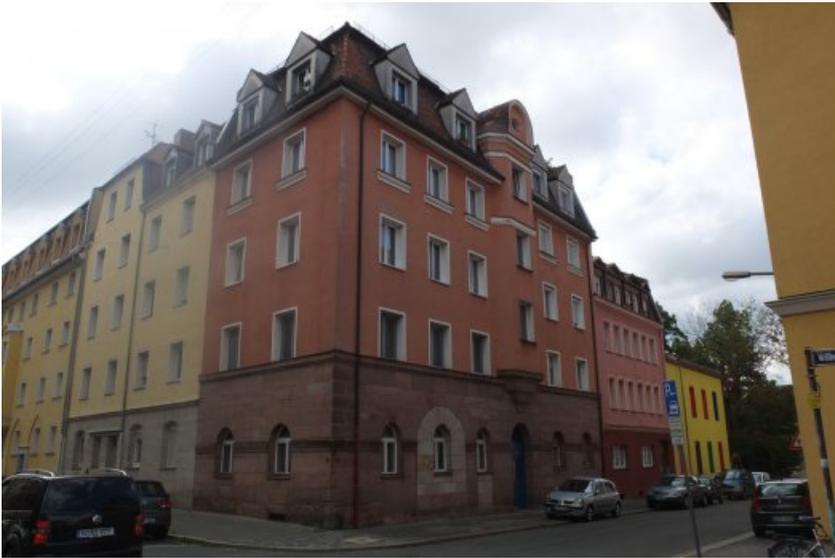
Das Anwesen vor der Maßnahme.

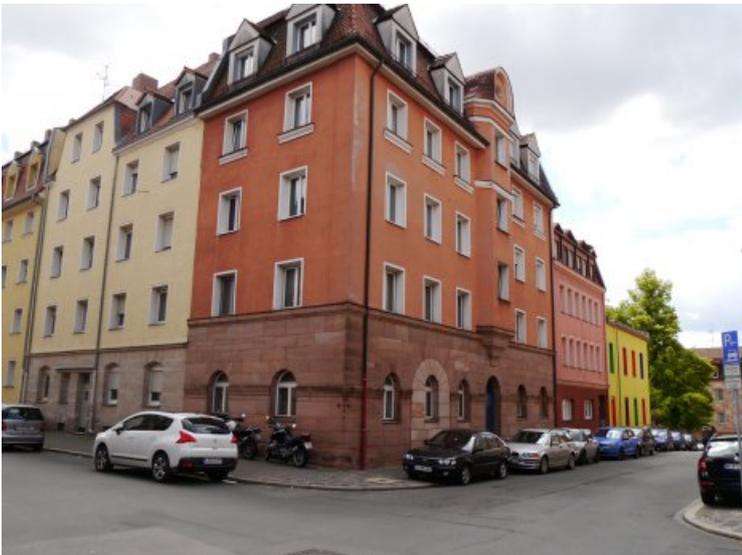
Das Anwesen nach Abschluss der Maßnahme
