## REFERENZ

### Anwesen Urlasstraße 47

2020-2020

Ansbach

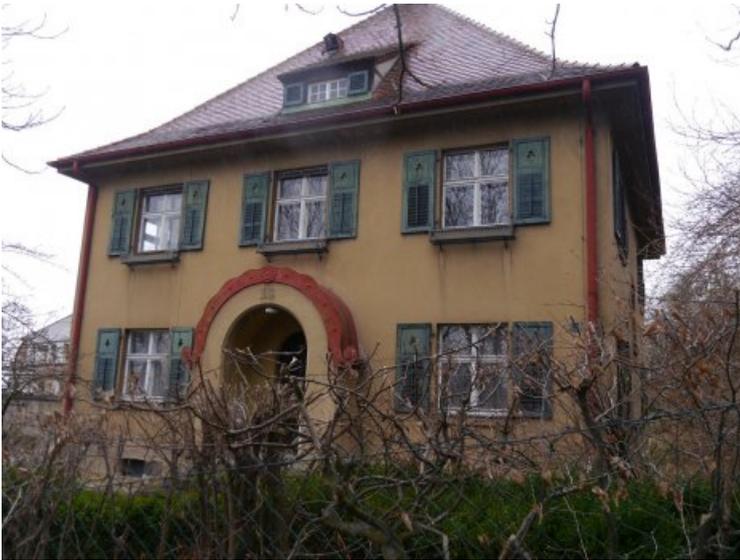
Vorzustand: Die Villa in der Urlasstraße.

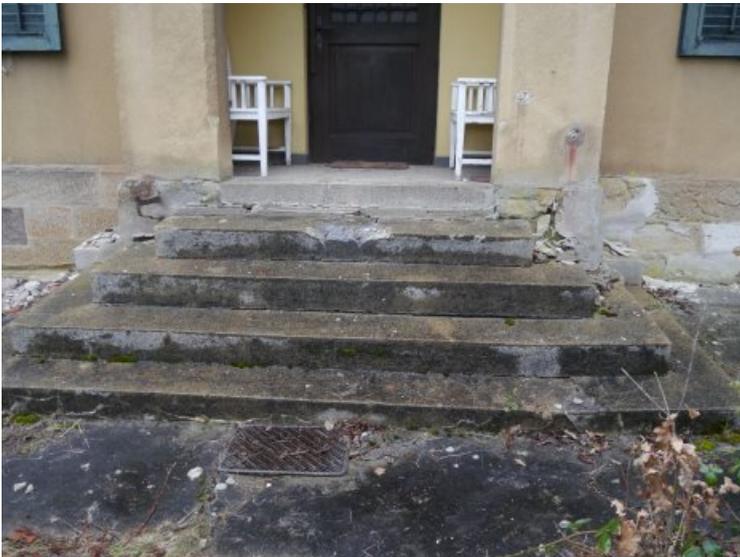
Die Treppe zum Hauseingang im Vorzustand.

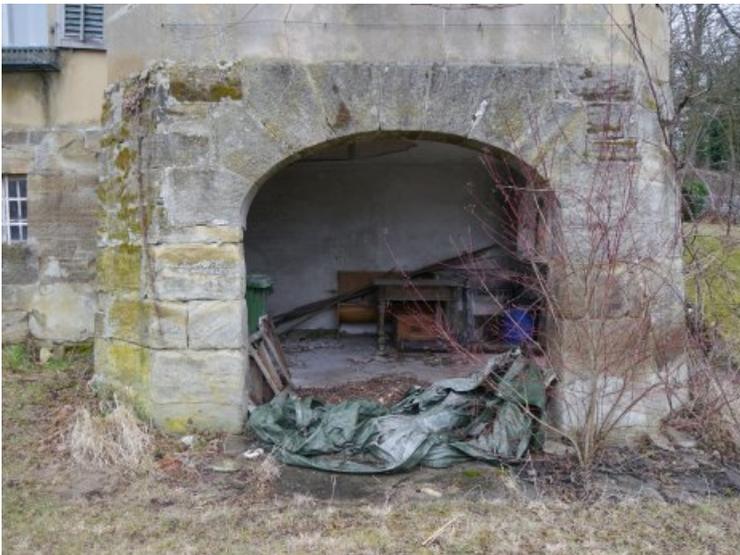
Der Freisitz vor Beginn der Arbeiten,  
Ansicht der Südseite.

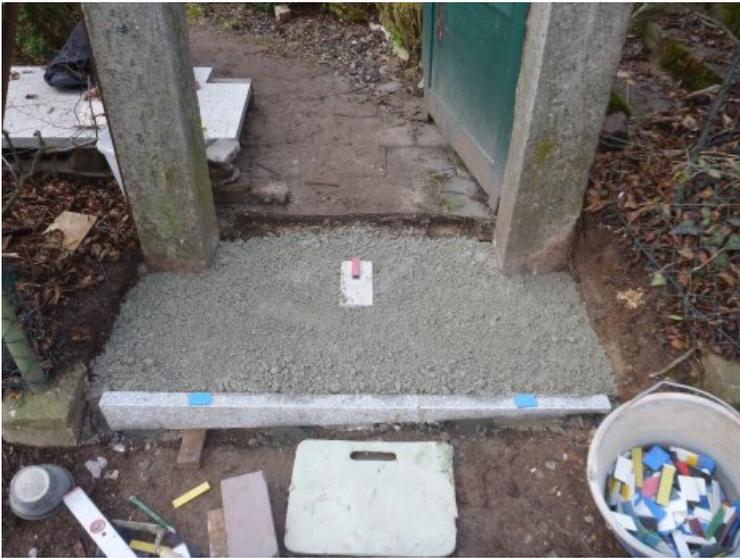
Vor dem Neuversatz der Platte am Gartentor.
