REFERENZ

Kath. Wallfahrtskapelle St. Antonius

Sockel
2016-2017

Sterpersdorf

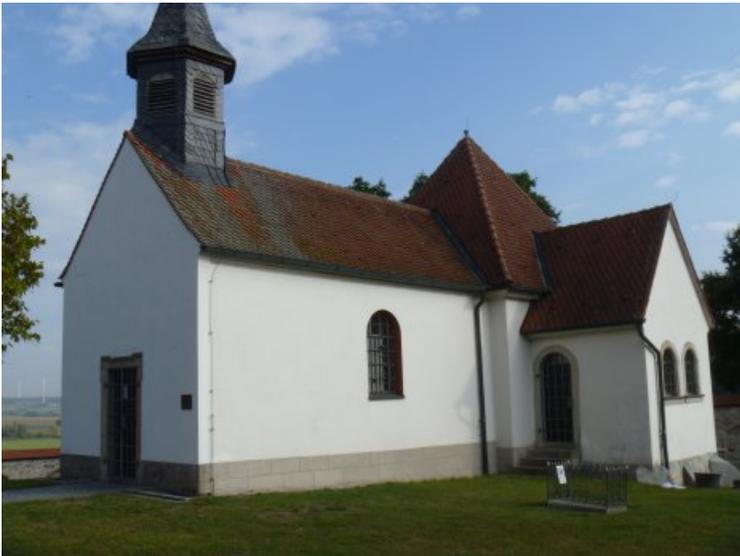
Die Antoniuskapelle während der Restaurierungsmaßnahme.

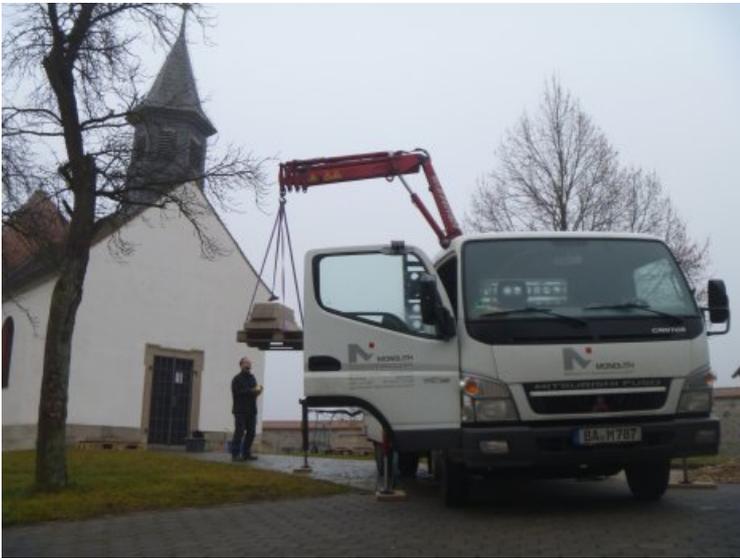
Beim Versetzen der Neuteile.

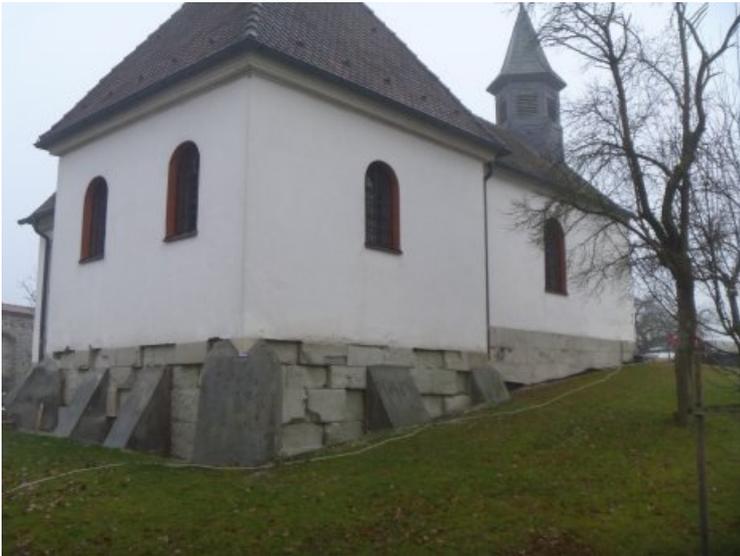
Nach dem Ausarbeiten stark reduzierter Sockelsteine, die durch Neuteil ersetzt werden sollten.

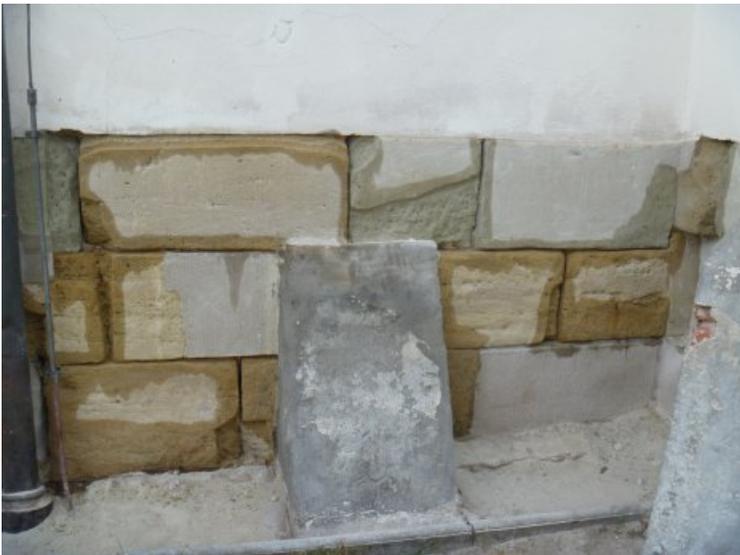
Beim Festigen entfestigter Sandsteinbereiche.
