## REFERENZ

### Lauferorturm

Fassade  
2022-2025

Aufgrund des stark sanierungsbedürftigen Zustands wurde die aus Burgsandsteinquadern gemauerte Fassade zwischen Dezember 2022 bis Anfang 2025 gesamtheitlich saniert. Neben umfassenden Maßnahmen zur Sicherung von historischem Material, dem Ergänzen zahlreicher Fehlstellen sowie einem Wiederherstellen des Fugenbildes fand - zugunsten der Verkehrssicherheit des Gebäudes - zudem der Austausch von irreversibel beschädigten Steinquadern statt.

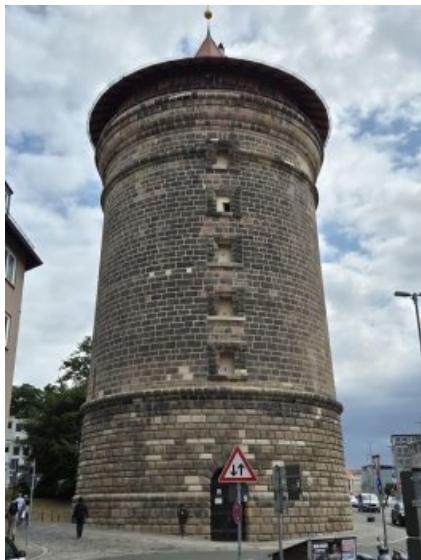
Die Westseite des Laufertorturms mit Eingang und Fensterreihe nach der gesamtheitlichen Sanierung der Fassade.

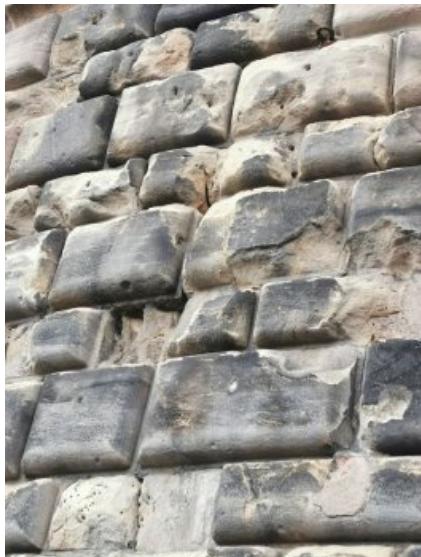
Detailfoto einiger Quader des Rustika-Sockels stark beschädigt im Vorzustand.

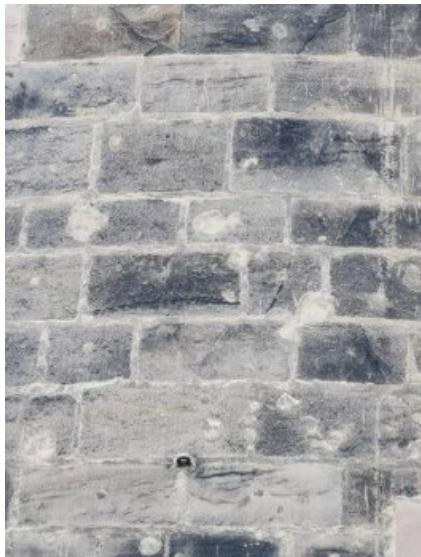
Nahaufnahme des aufgehenden Mauerwerks in der Mitte des Turms mit zahlreichen schadhaften und farblich unpassenden Altergänzungen.

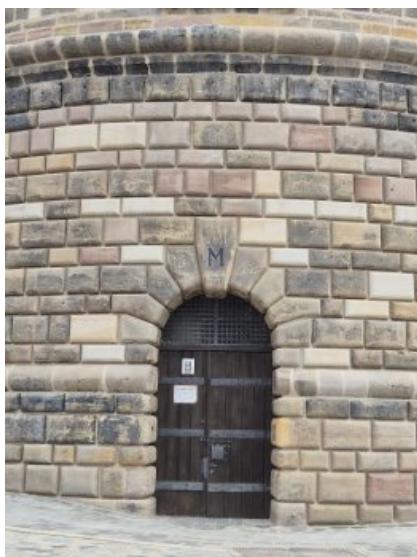
Rustikasockel mit Eingangsportal und schwarzem 'M' am Schlussstein nach der Restaurierung.

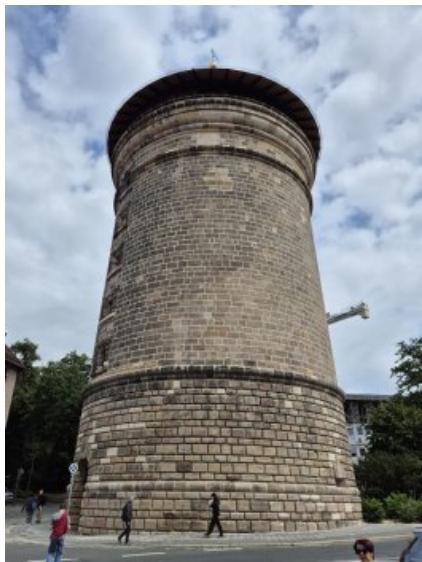
Südwestliche Ansicht des Turms im Endzustand.
