REFERENZ

Nürnberg Neutorbastion Nord

Nördlicher Teil des Quadermauerwerks inkl. Abdeckung und innenseitiger Brüstung
2020-2020

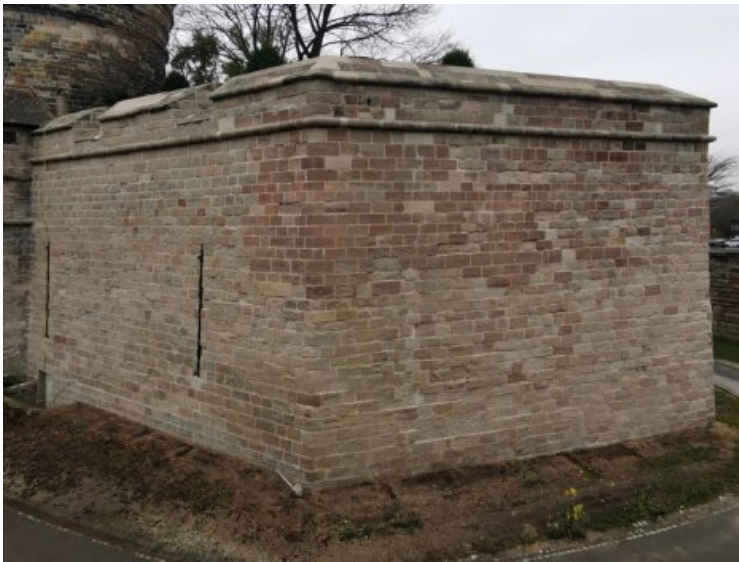
Nachzustand: Gesamtansicht des nördlichen Teils der Neutorbastion nach Abschluss der Restaurierung.

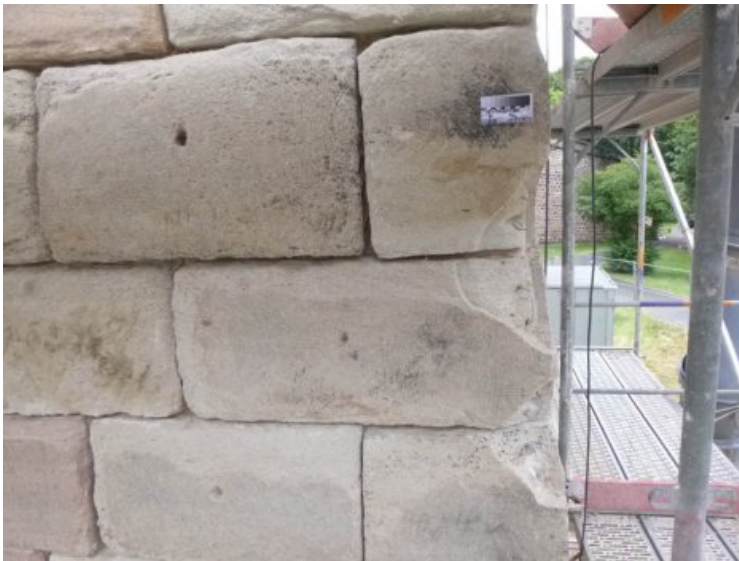
Zwischenzustand: Entfestigte Bereiche wurden zurückgearbeitet bzw. defekte Altergänzungen entfernt.

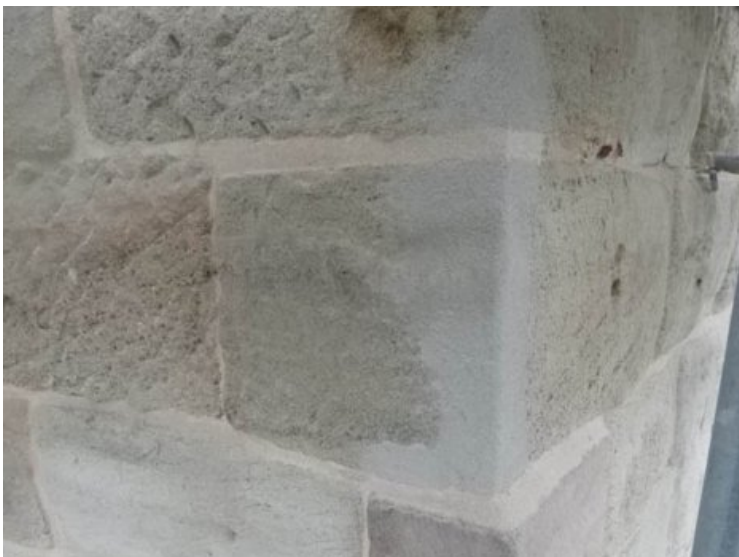
Nachzustand: Die Oberfläche der Ergänzungen wurden mittels Steinmetzwerkzeug, Schleifsteine etc. auf Umgebungsniveau angearbeitet.

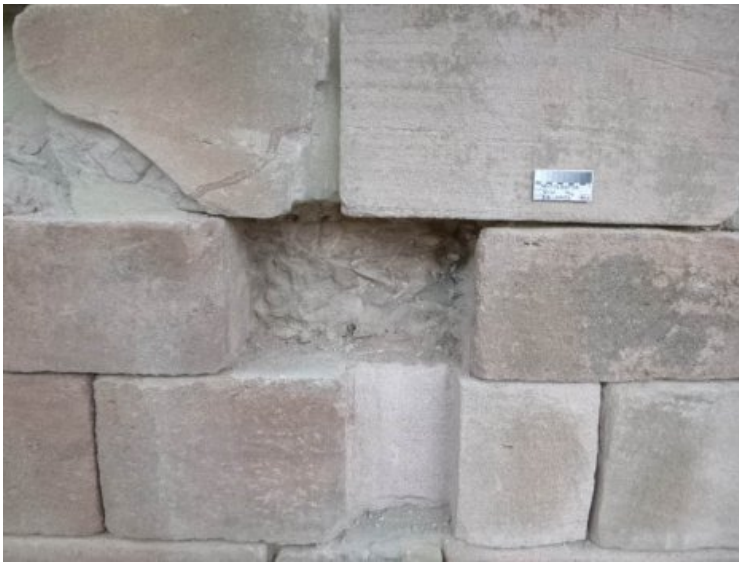
Zwischenzustand: Defekte Werksteine wurden ausgebaut und durch Neuteile / Vierungen ersetzt.

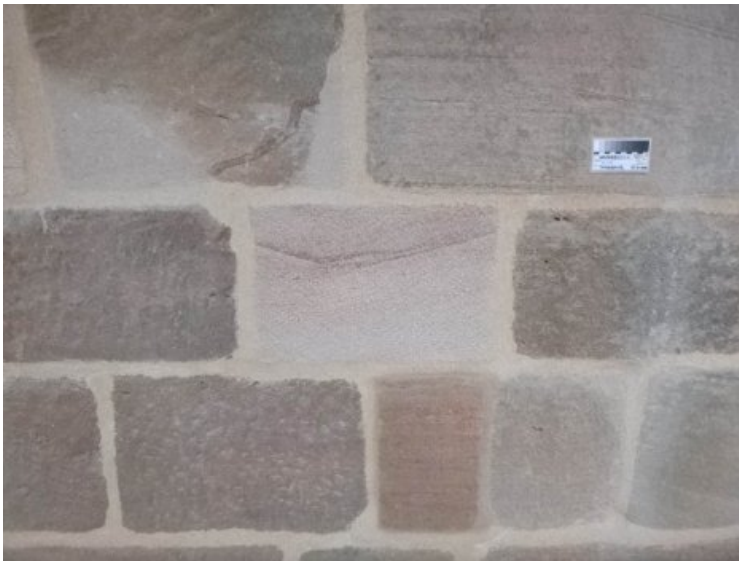
Nachzustand: Defekte Werksteine wurden ausgebaut und durch Neuteile / Vierungen ersetzt, die Oberfläche aufgeraut.

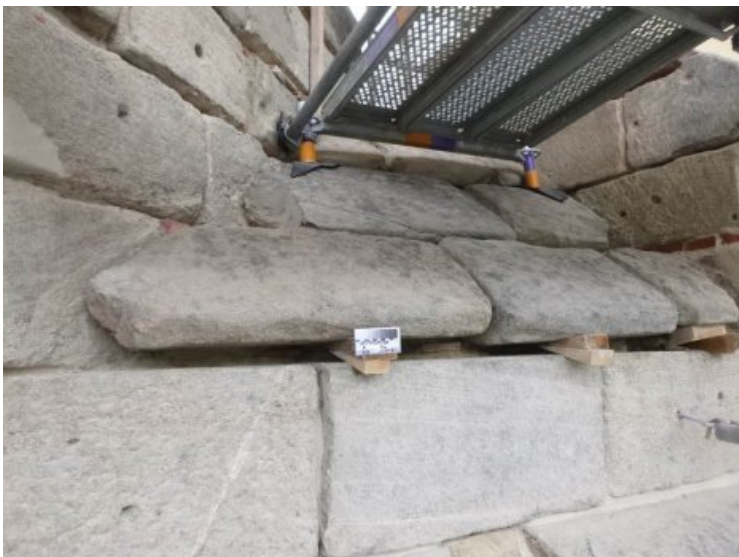
Zwischenzustand: Teilweise musste nach dem Ausbau tiefer defekter Fugen das Mauerwerk bis zur Neuverfugung mittels Holzkeilen abgestützt werden.

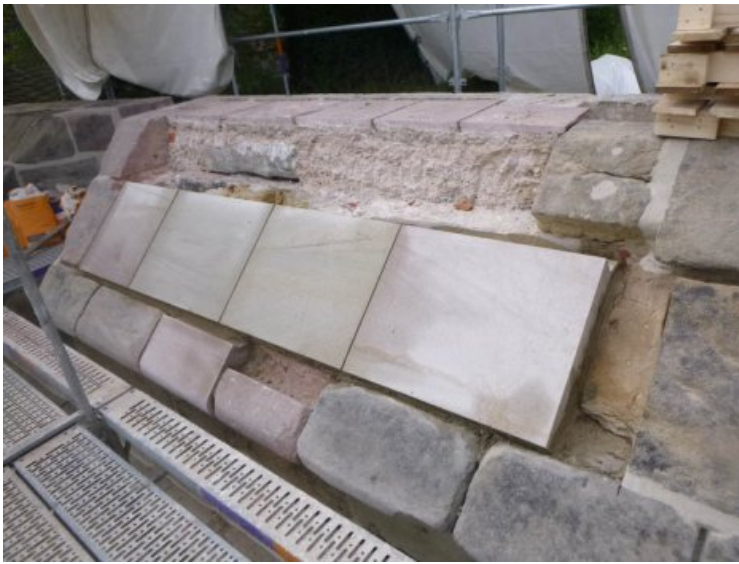
Zwischenzustand: Partiiell wurden defekte Ortbeton-Platten und Sandsteinquader an der Mauerkrone ausgebaut und durch neuen Sandsteine ersetzt.

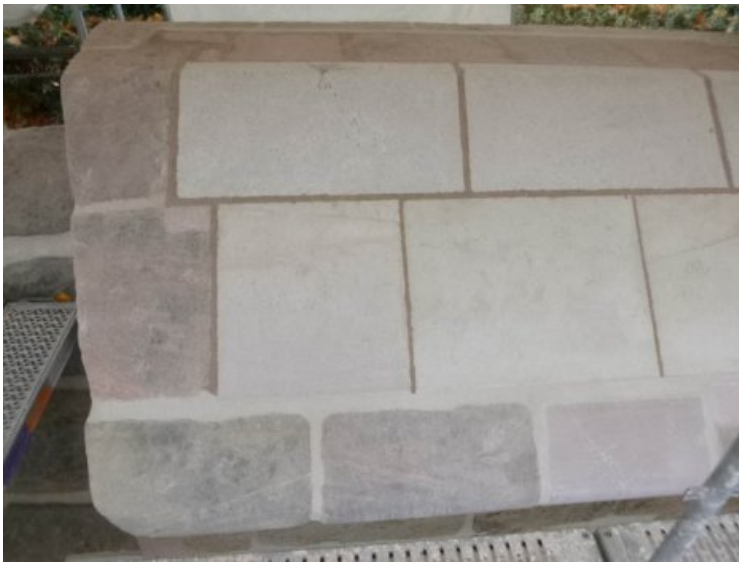
Nachzustand: Neuteile (unten im Bild) in der Mauerkrone wurden aus FRIEDEWALDER SANDSTEIN, hergestellt und eingebaut. Partiiell wurde Ortbeton in Pultform gegossen (oben im Bild).

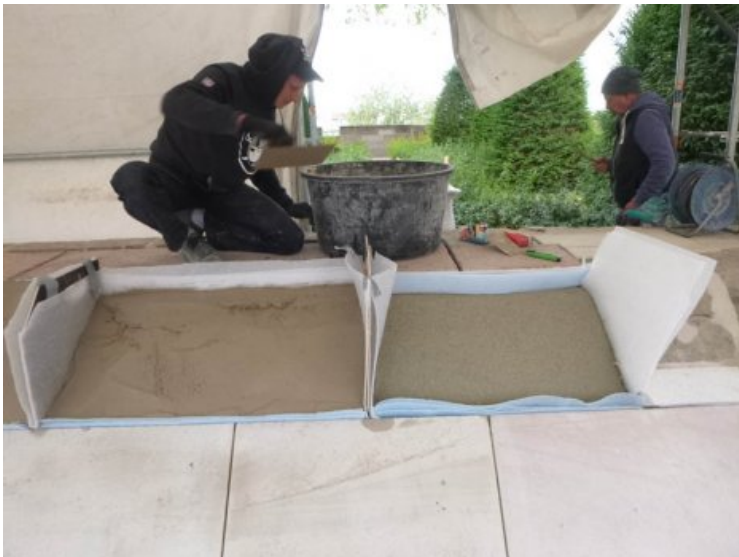
Zwischenzustand: In situ wurden Ortbetonteile neu angetragen. Zunächst erfolgte ein Vorantrag, abschließend eine Deckschicht aus farblich an den Bestand angepasstem Material.

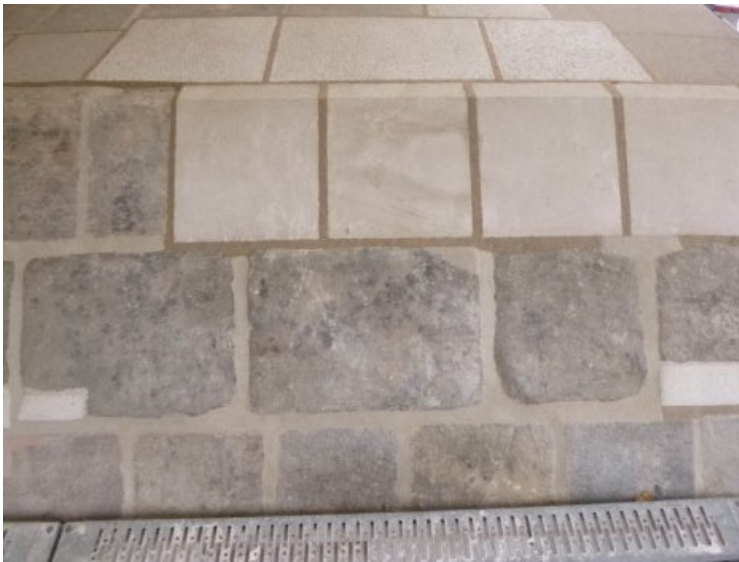
Nachzustand: Fugen zwischen den Ortbetonelementen wurden durch flexible Kunststofffugen verschlossen. Alle übrigen Fugen der Mauerkrone wurden mit Fugenmörtel aus Kalkzementmörtel verschlossen.

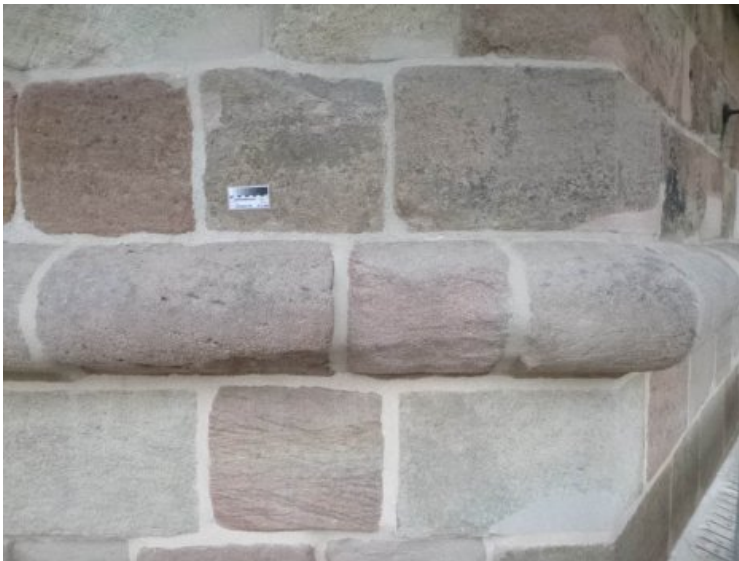
Nachzustand: Die Wülste sowie die Mauerkrone wurden mit Kalkzementmörtel verfugt.

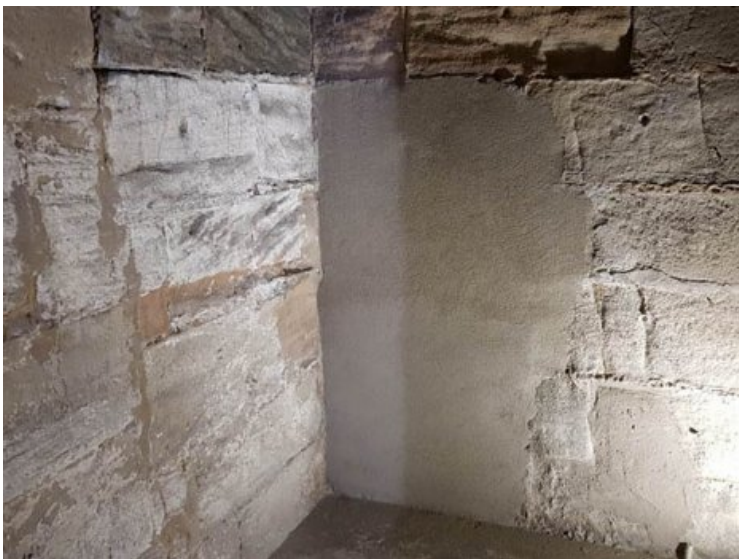
Zwischenzustand: Im Innenraum der Bastion sind im bodennahen Bereich große Auswitterungen vorhanden. Diese wurden mit Kalkmörtel oberflächenbündig geschlossen.
