## REFERENZ

### Stiftskirche Zu Unserer Lieben Frau (Mariae Himmelfahrt)

Totenleuchte und Altarspolien  
2010-2011

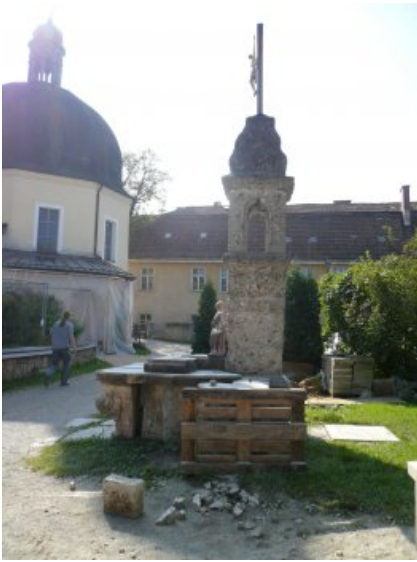
Blick auf die Totenleuchte mit den Altarspolien, Vorzustand 2008 - im Hintergrund Michaeliskapelle.

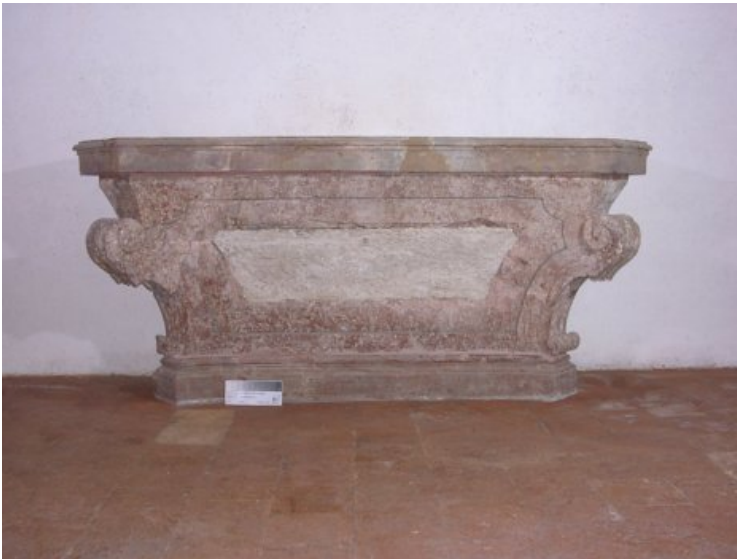
Die neu versetzte Altarmensa im Karner der Michaeliskapelle, Nachzustand 2011

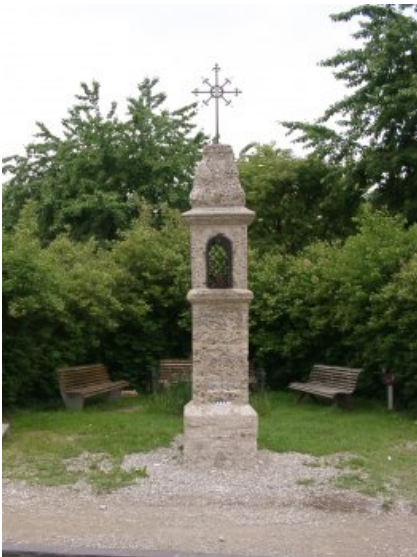
Die freigestellte und restaurierte Totenleuchte aus Nagelfluh, 2011

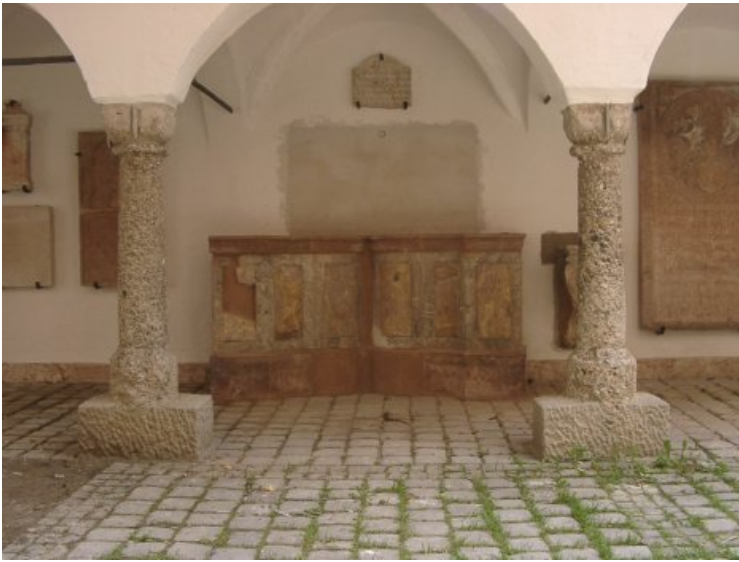
Die Neupräsentation von Altarspolien im ehemaligen Kreuzgang
