REFERENZ

Anwesen Hertastraße 6

Treppenanlage Nord und Ost, Sockelzone, Kellertreppe Nord, Anbau West, Eingangspfeiler, Natursteinbereiche Innen
2015-2016

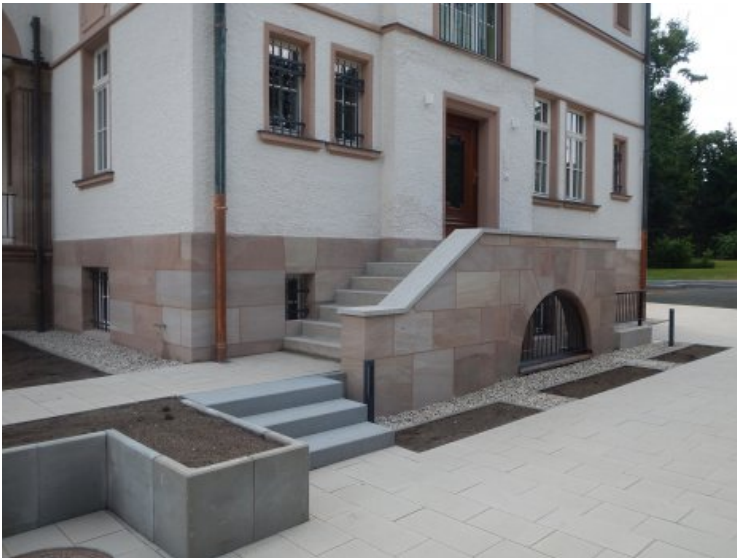
Die Treppenanlage Nord des Anwesens Hertastraße 6 nach der Wiederherstellung.

- Neuteile und Vierungen
- Austritts- und Eingangsstufe , Abdeckung Wange und Podest sowie Bodenbelag Podest
- Aufmauerung für Auflager und Wiederversetzen Stufen
- Ergänzungen
- Verfugung
- Risssschließung, Anböschung und Schlämme
- Reinigung

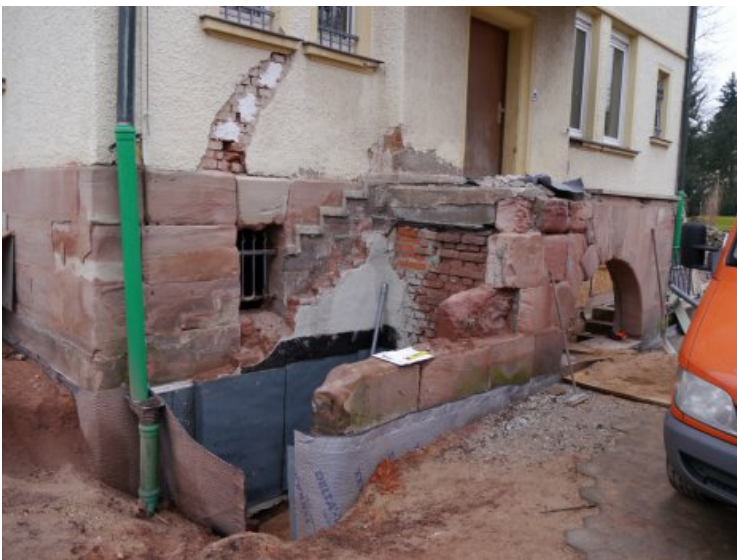
Die Treppenanlage Nord im Vorfeld der Maßnahme.

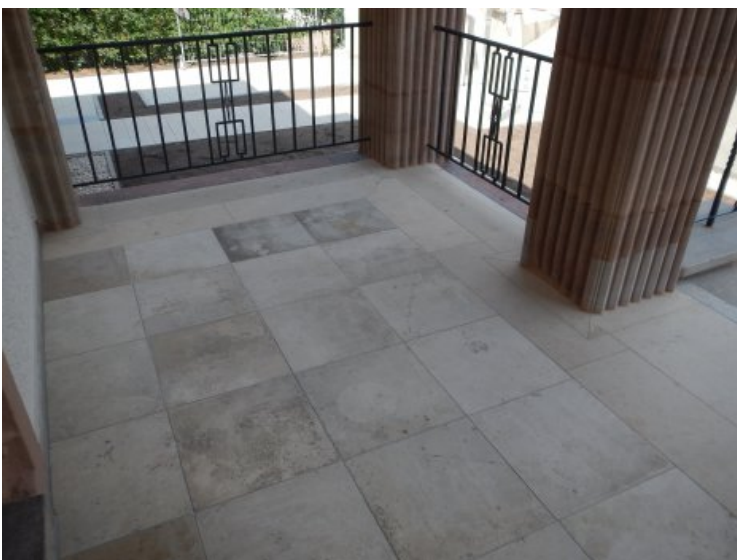
Das Podest der Treppenanlage Ost nach der Wiederherstellung.

- Aus- und Wiedereinbau Geländer
- Setzen von Kernbohrungen
- Abbau Abdeckplatten
- Versetzen
- Ausbau Podestbodenbelag
- Auskoffern Unterbau
- Herstellen Ablauf
- Herstellen Gefälleestrich
- Aufbringen Dichtschlämme
- Herstellen und Liefern von Bodenplatten
- Versetzen der Bodenplatten

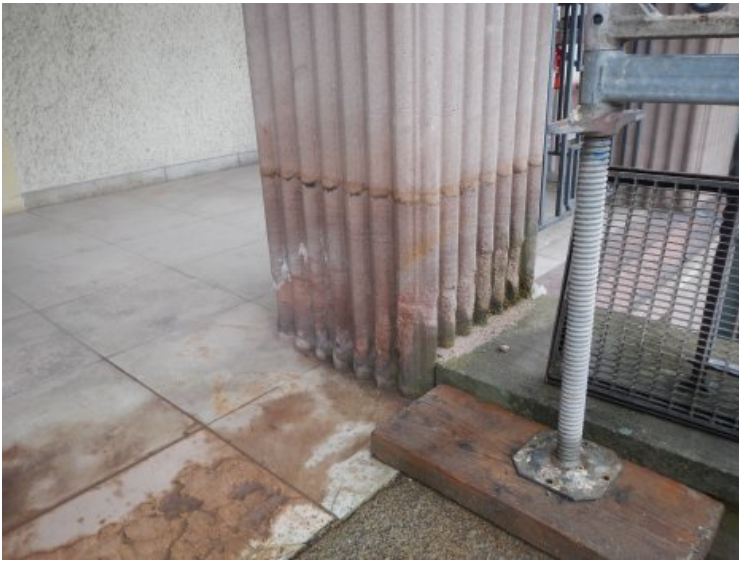
Das Podest der Treppenanlage Ost vor der Maßnahme.
