## REFERENZ

### Kreuzweg

14 Stationen  
2014-2014

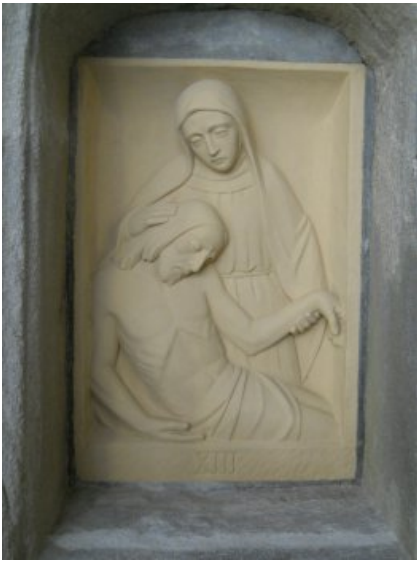
Reliefplatte mit neuer Beschichtung.

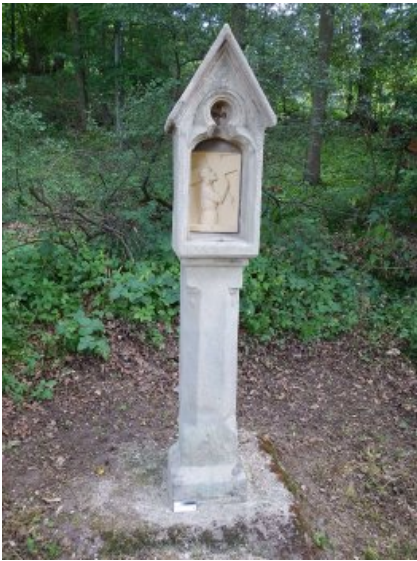
Kreuzwegstation Nr. 2 nach der Restaurierung.

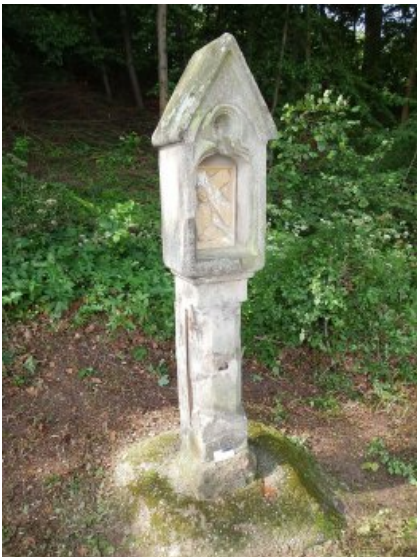
Kreuzwegstation Nr. 3 vor der Restaurierung.

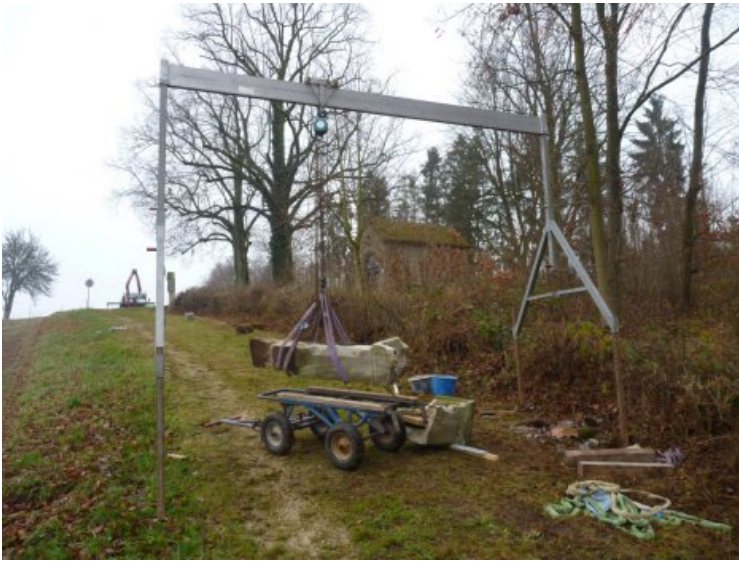
Beim Abbau der Kreuzwegstation.
