## REFERENZ

### Dom

Kreuzgang Nord, Südfassade  
2014-2014

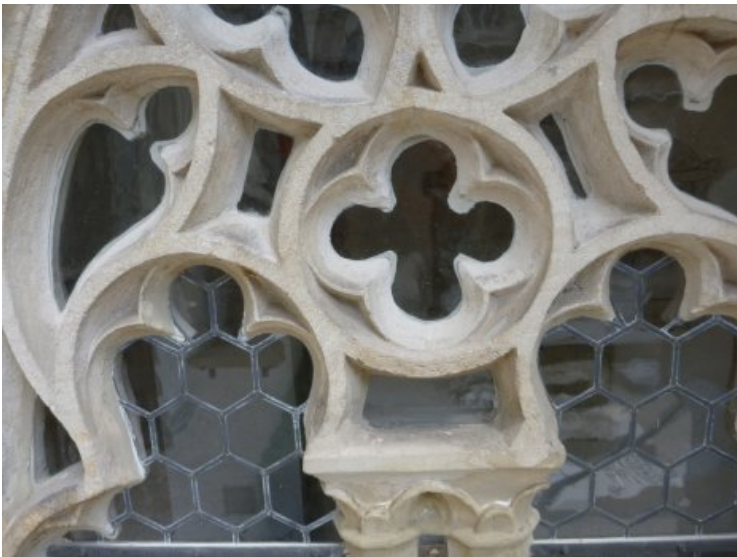
Detail eines Maßwerkfensters nach der Restaurierung

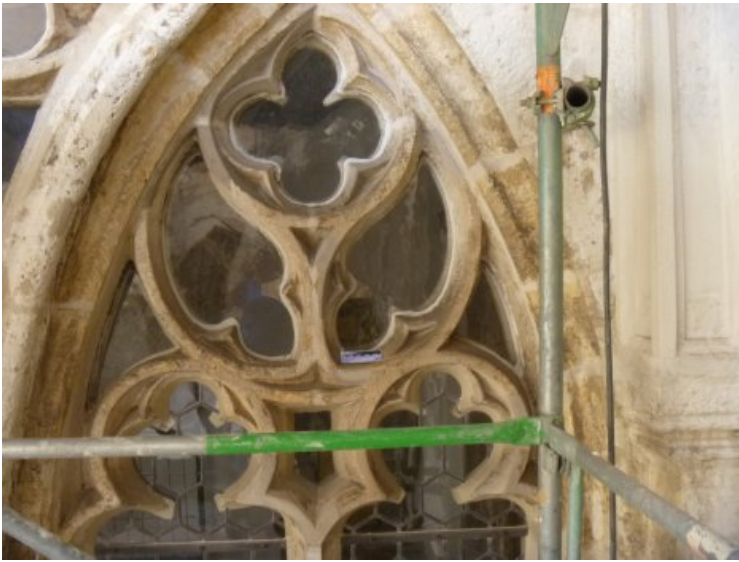
Teil eines Maßwerkfensters vor der  
Restaurierung
