REFERENZ

Mietshaus Gostenhofer Hauptstraße 73

Straßen- und Hoffassade
2015-2016

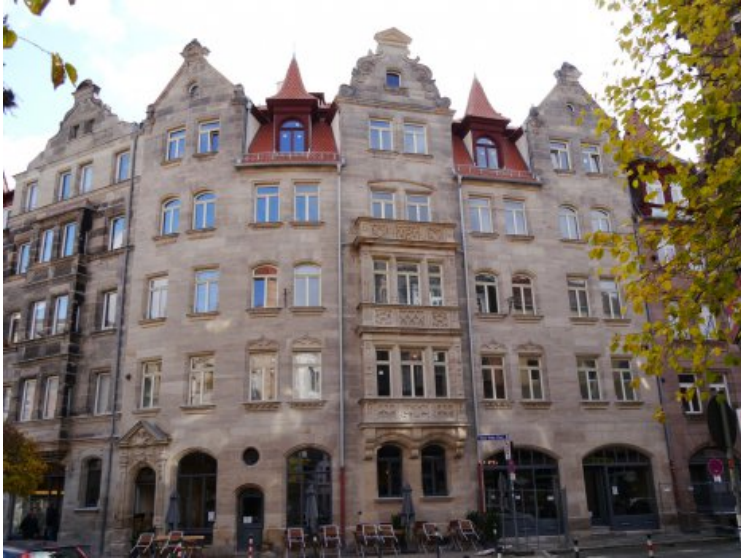
Die Fassade des Mietshauses in der Gostenhofer Hauptstraße 73 nach der Restaurierung.

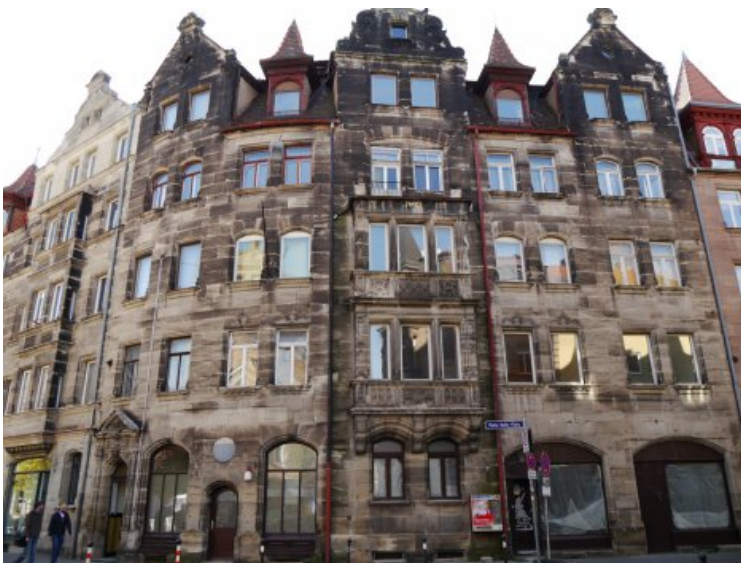
Die Fassade des Mietshauses in der Gostenhofer Hauptstraße 73 vor der Restaurierung.

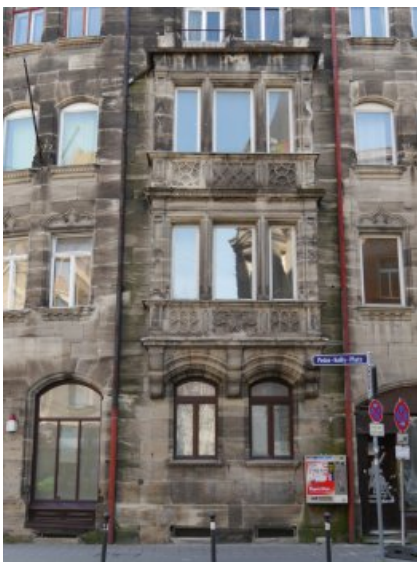
Der Flacherker des Mietshauses in der Gostenhofer Hauptstraße 73 vor der Restaurierung. Die obere steinerne Balkonbrüstung fehlt.

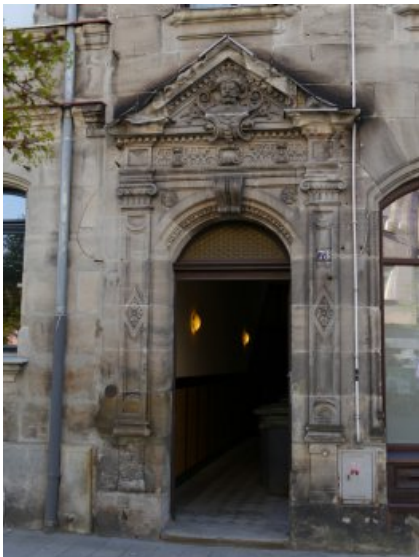
Das Eingangsportal vor der Restaurierung.

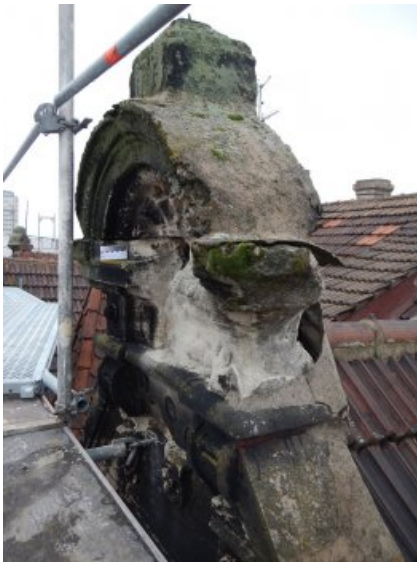
Die südwestliche Giebelbekrönung war vor der Restaurierung stark reduziert, entfestigt und intensiv durch Mikroorganismen bewachsen.
