REFERENZ

Mietshaus Himpfelshofstraße 3

Sockel Straßen- und Durchgangseite, Hinterhoffassade
2017-2017

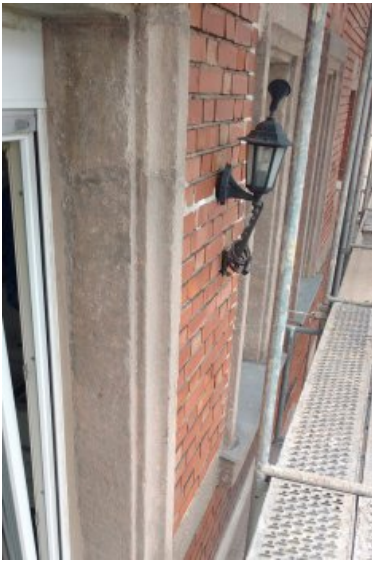
Die Hinterhoffassade nach der Restaurierung.

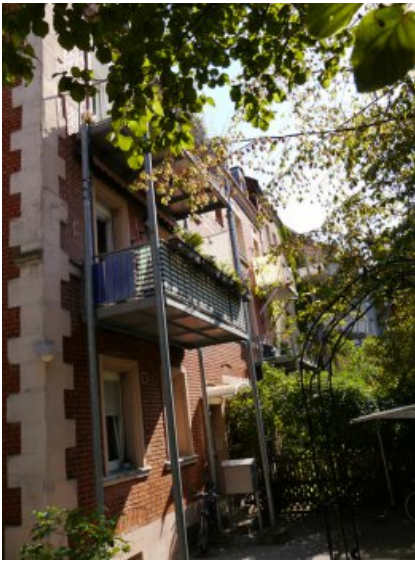
Die Hinterhoffassade vor der Restaurierung.

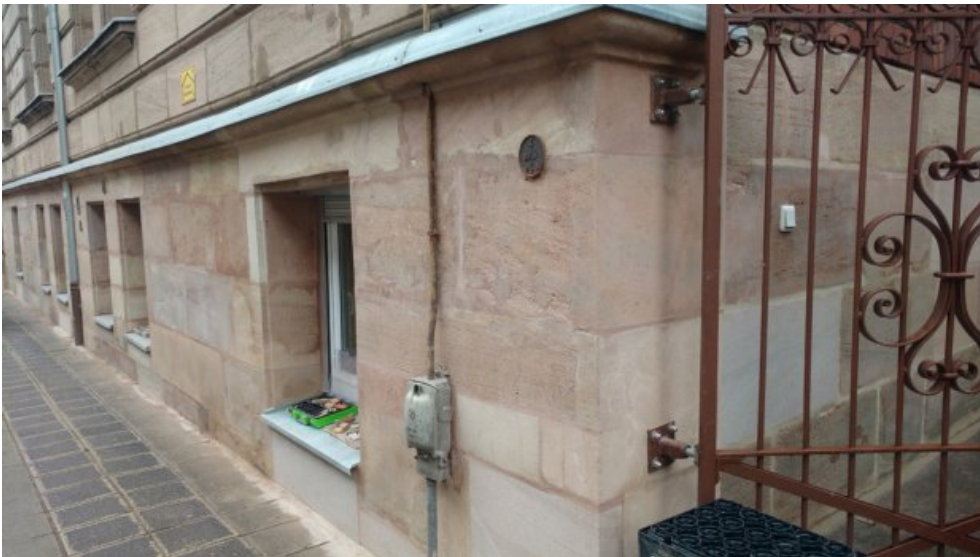
Der Sockel nach der Restaurierung.

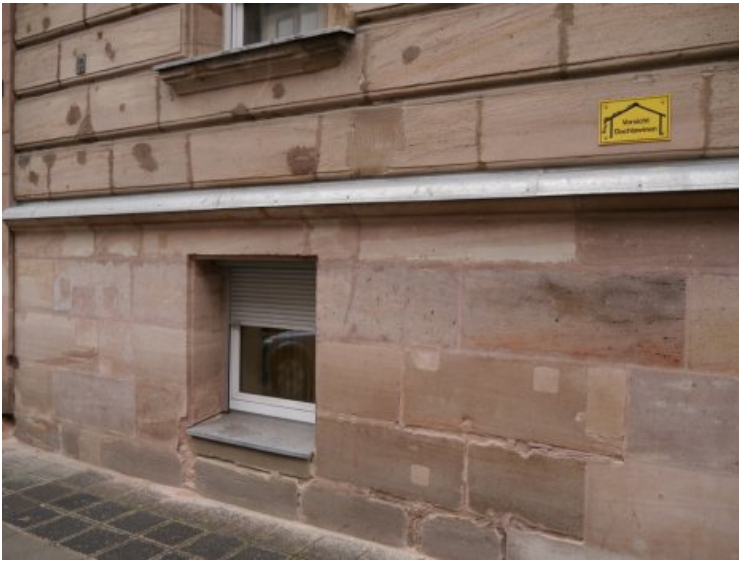
Der Sockel vor der Restaurierung.

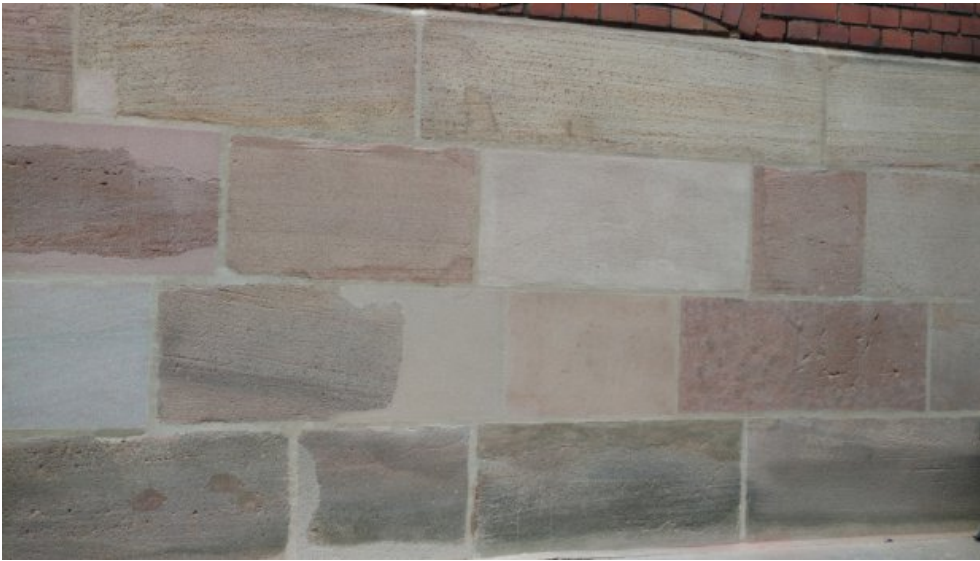
Die Durchgangsseite nach der Restaurierung.

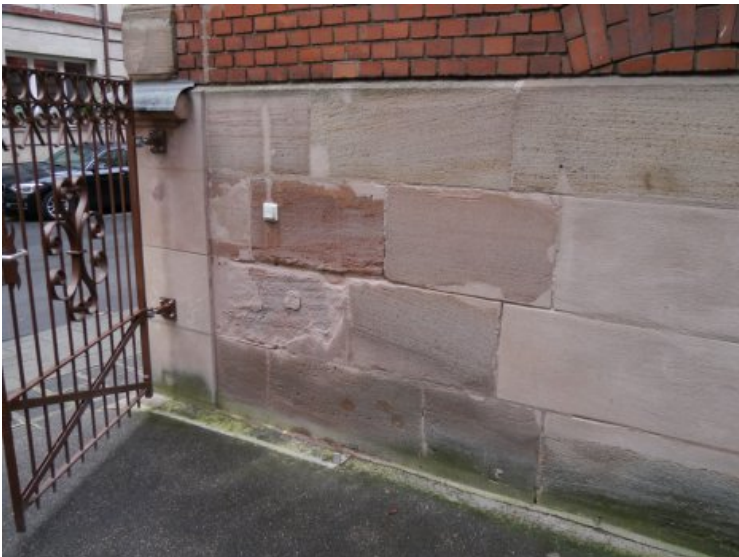
Die Durchgangsseite vor der Restaurierung.
