REFERENZ

**Anwesen Kath. Kirchplatz 1**

Umfassungsmauer  
2015-2015

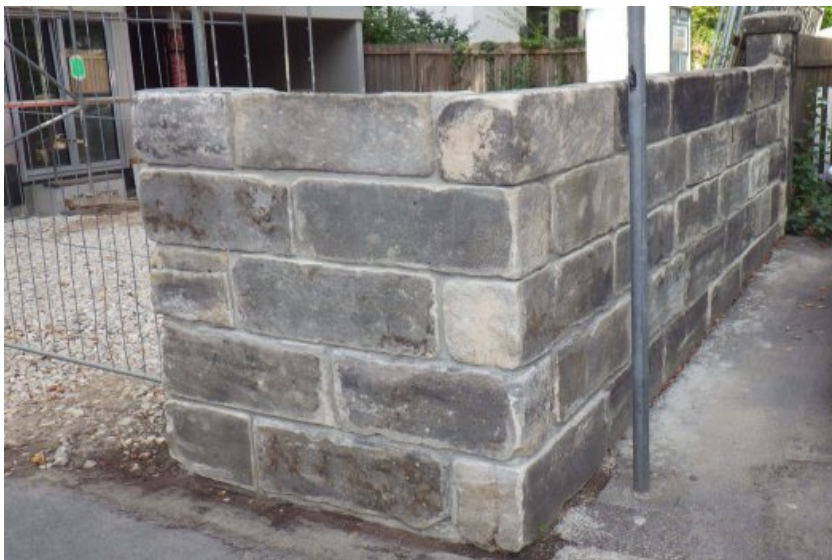
Ein Teilabschnitt der Umfassungsmauer nach der Restaurierung.

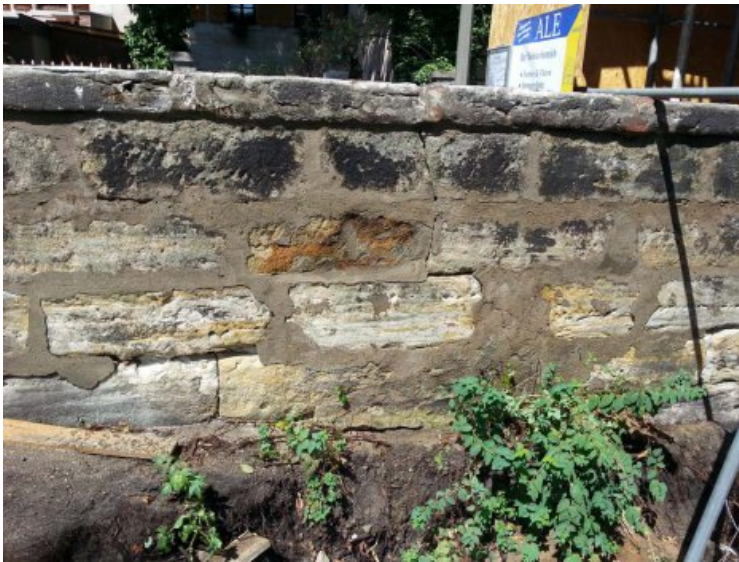
Die Sandsteinmauer vor der Restaurierung.

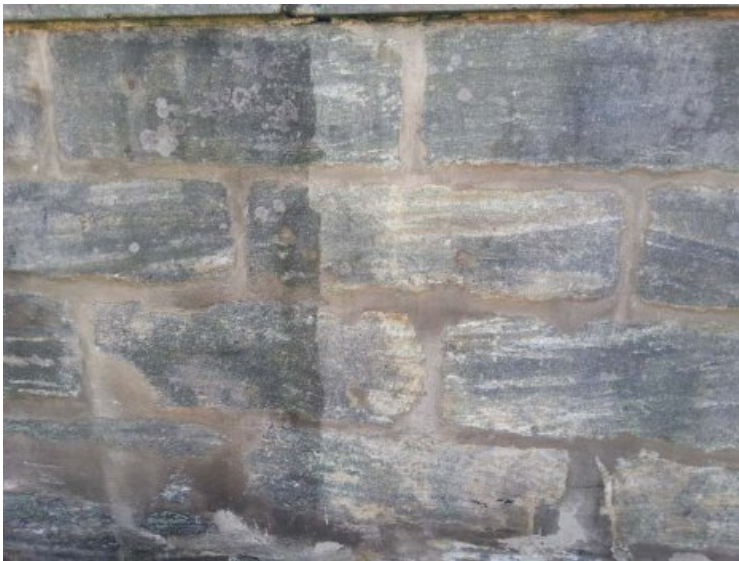
Die Sandsteinmauer während der Restaurierung. Hier ist der rechte Teilbereich gereinigt und der linke Bereich im Vorzustand.
