REFERENZ

Anwesen Kath. Kirchplatz 1

Umfassungsmauer
2015-2015

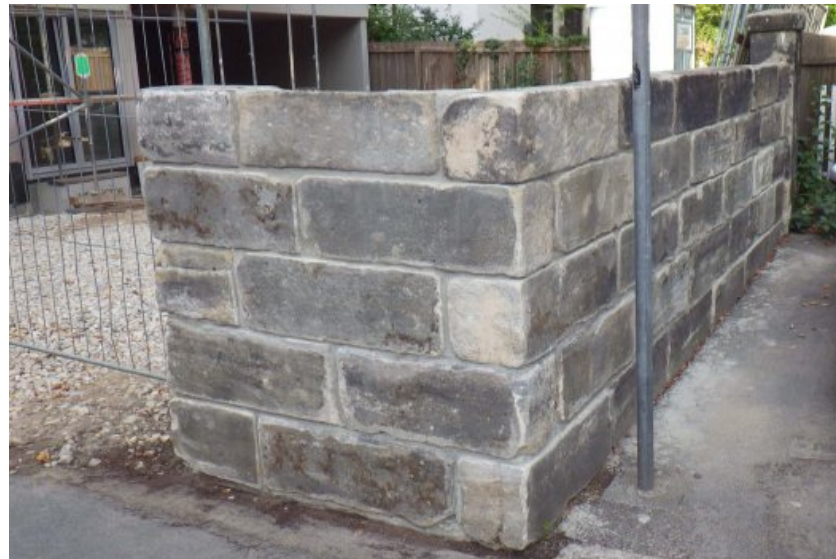
Ein Teilabschnitt der Umfassungsmauer
nach der Restaurierung.

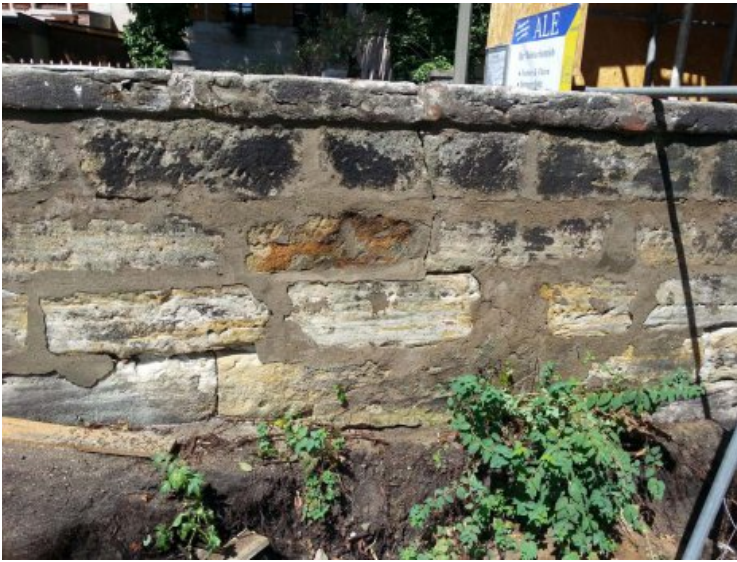
Die Sandsteinmauer vor der Restaurierung.

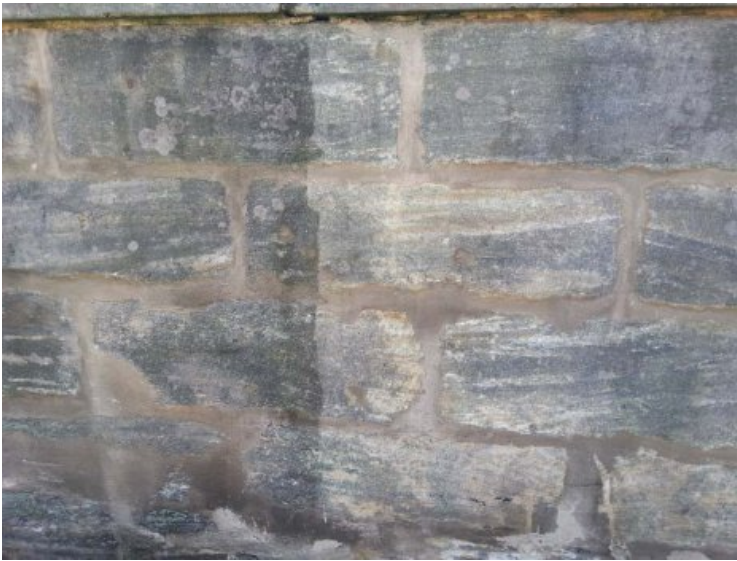
Die Sandsteinmauer während der Restaurierung. Hier ist der rechte Teilbereich gereinigt und der linke Bereich im Vorzustand.
