Wie Steinmetze den Glauben retten

Ein Werkstattbesuch: Epitaph des Heroldsgrabes wird derzeit in Bamberg restauriert — Mutwillige Zerstörungen müssen mühevoll ergänzt werden — Inschriftentafel verschollen

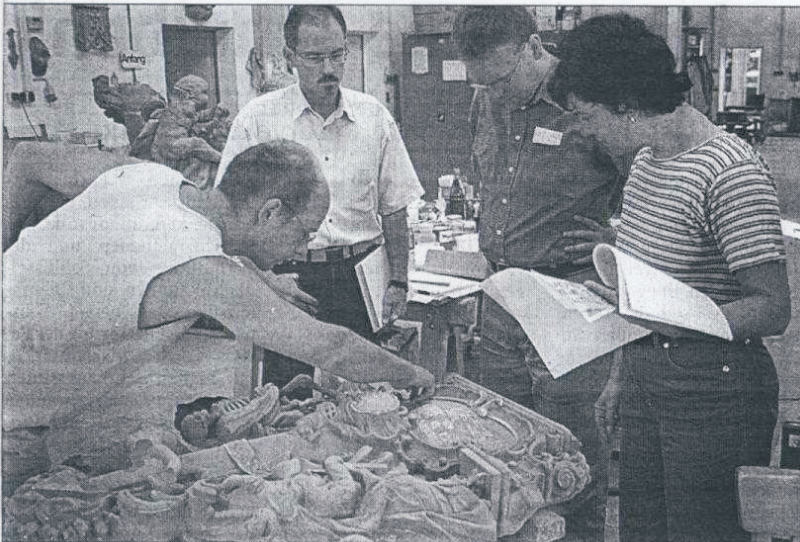
Über mögliche Ergänzungen und Fortschritte am Epitaph des Heroldsgrabes sprechen Steinmetz Christoph Klug, Michael Fortune vom Stadtbauamt, Dr. Martin Brandl (Landesamt für Denkmalpflege) sowie Steinmetzin und Diplomrestauratorin Yvonne Schubert.

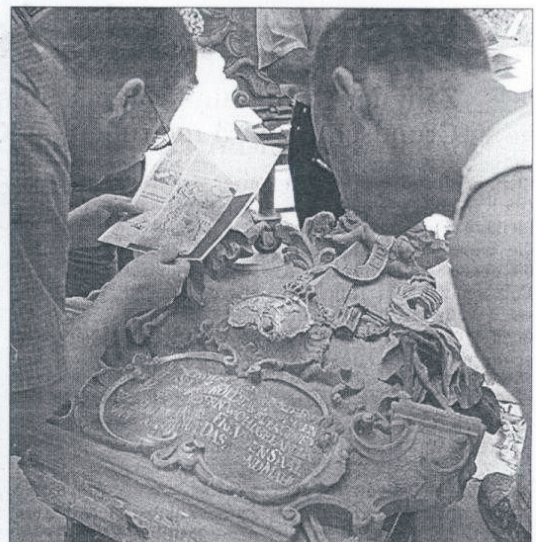
Wie hat der Drachentöter seine Lanze geführt? Diese Frage beschäftigt Dr. Martin Brandl und Christoph Klug. Auch ein Vergleich mit einem alten Foto gibt keinen Aufschluss.

schrift geblieben? Recherchen im städtischen Museum und im Stadtarchiv sind laut Michael Fortune bislang ergebnislos geblieben. Und war der filigrane, vergoldete Drachentöter im flachen Relief, der auf dem kleinen Wappen zwischen der Darstellung des Glaubens und dem Tod mit der Stundenglas in der kalten Hand abgebildet ist, Linkshänder? Wie hat er nur die Lanze, die er dem Monstrum in den Rachen stieß, gehalten?

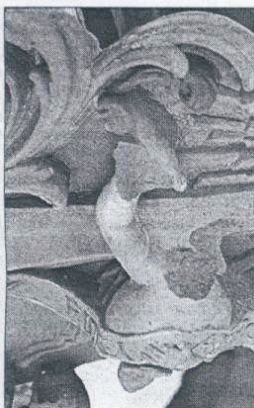
Krone weg, Kopf ab: Der Putto musste Körperteil und Attribut einem Souvenirjäger opfern.

Aus einer speziellen Mörtelmasse, die die äußere Beschaffenheit des sehr weichen Sandstein des Heroldsgrabes imitiert, fertigt der Steinmetz die Ergänzungen — Daumen und Anker des Glaubens, Kopf, Fuß und Krone des Putto, fehlende Teile des Strahlenkranzes, in dessen Mitte das Auge Gottes steht oder die Bekrönung des Wappens. Befestigt werden diese Ergänzungen mit Stahlstäben oder dünner, biegsamer Glasfaser. In der vergoldeten Inschrift der Kartusche müssen noch Buchstaben ergänzt werden. Seit einer Woche erhält das Epitaph Stück für Stück mit Fingerspitzengefühl und Feinarbeit seine ursprüngliche Gestalt zurück. Und der Glaube wird wieder ein makelloser Antlitz haben.

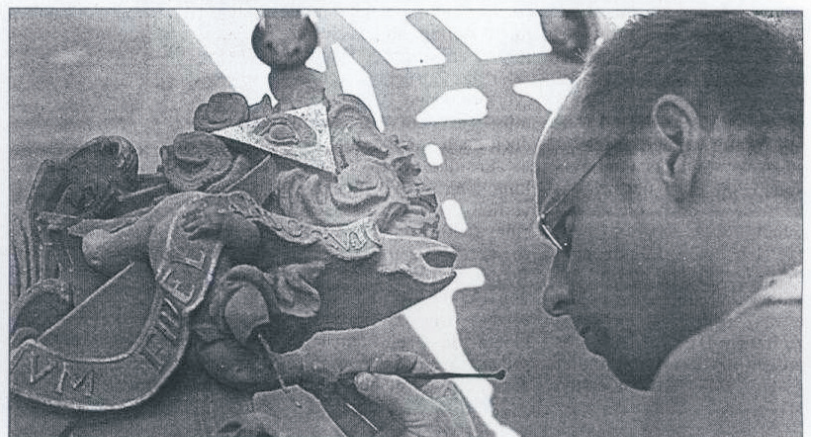
Eine ruhige Hand und einen konzentrierten Blick braucht Steinmetz Christoph Klug bei seiner filigranen Ergänzungsarbeit. Fotos: Wilken
