Immer mehr Schäden an Dreifaltigkeitssäule sichtbar

## Der Engelsturz und seine späten Folgen

### Seitenflügel steht fünf Zentimeter schief – Aufwändige Restaurierungsarbeiten

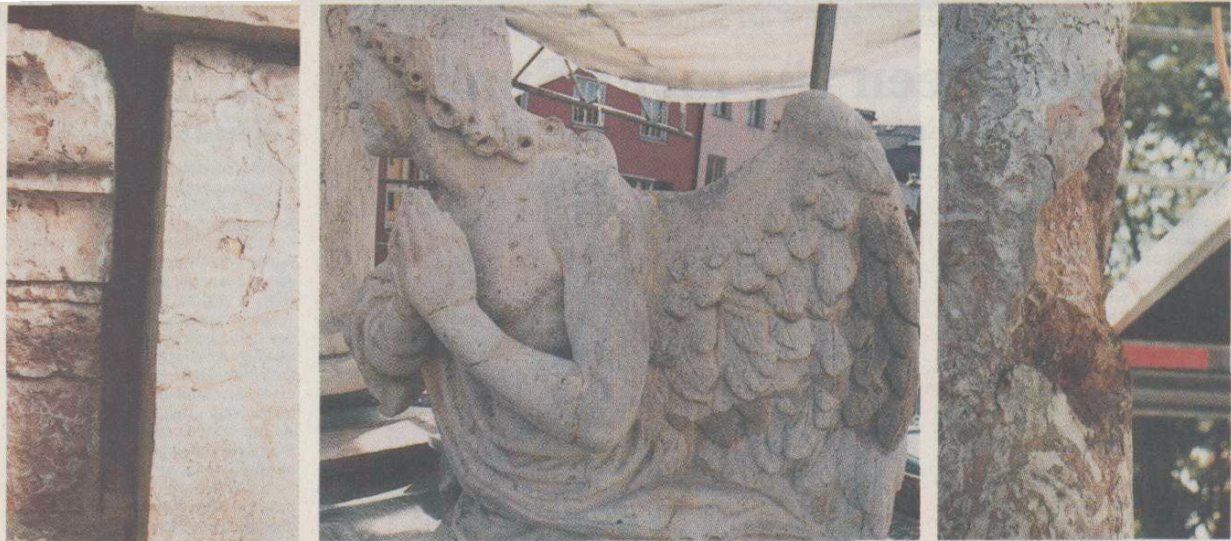
Fünf Zentimeter liegen zwischen der Überdachung der Seitenflügel und dem Sockel der Dreifaltigkeitssäule (Bild links). – Bei näherer Betrachtung werden auch die Schäden am 1984 notdürftig zusammengefügten Engel deutlich. (Mitte) – Wird im kommenden Jahr ausgebessert und mit Acrylharz behandelt: Eine schwerbeschädigte Tragesäule aus Marmor.

Jetzt, 18 Jahre nach dem Engelsturz, werden erst die Folgen dieses Unfalls deutlich: Die Statik des Flügels ist nicht mehr sicher, Wasser ist in die Fugen eingelaufen und Halterungsanker sind durchgerostet. „Es ist jetzt höchste Zeit, dass wir an der Säule etwas machen“, sagt Alfons Huber. Spätestens als Steinmetzmeister Matthias Zschau eine Eisen-Verankerung zeigt, die sich mittlerweile fast schon in Kohlenstoff aufgelöst hat, wird die Notwendigkeit dieser Restaurierung deutlich. „Man

Fünf Zentimeter liegen zwischen der Überdachung des nördlichen Seitenflügels und dem Säulenfundament. Vermutlich vom Betonmischer mitgezogen. Im Zuge der Maßnahme soll der Seitenflügel nicht wieder zur Säule hingezogen werden, sondern lediglich mit Edelstahlhaken verankert und die entstandene Fuge von oben abgedichtet werden. Auch der 1984 zerborstene und anschließend wieder zusammengefügte Engel muss mit großem Aufwand restauriert werden: Sprünge werden mit Spezialmasse verdichtet, lose Teile angeklebt und die Figur von Schmutz gereinigt. Auch alle anderen Figuren, allesamt aus Untersberger Marmor werden gereinigt und sollen in neuem Glanz erstrahlen.

Auch die Säulen, von denen die Überdachungen getragen werden, müssen erneuert werden. Da es in dem Marmorsteinbuch, aus dem die Originale kommen, kein Material für neue Säulen gibt, muss eine andere Methode angewendet werden: Die Säulen werden ausgebaut und in Acrylharz gelegt. Diese Flüssigkeit schließt sämtliche Spalten und Risse

und dichtet die Säulen ab. Huber: „Diese Methode wurde erstmals bei den Epitaphien an der Münchner Frauenkirche erfolgreich angewendet und ist die einzige Chance, die Säulen zu retten.“

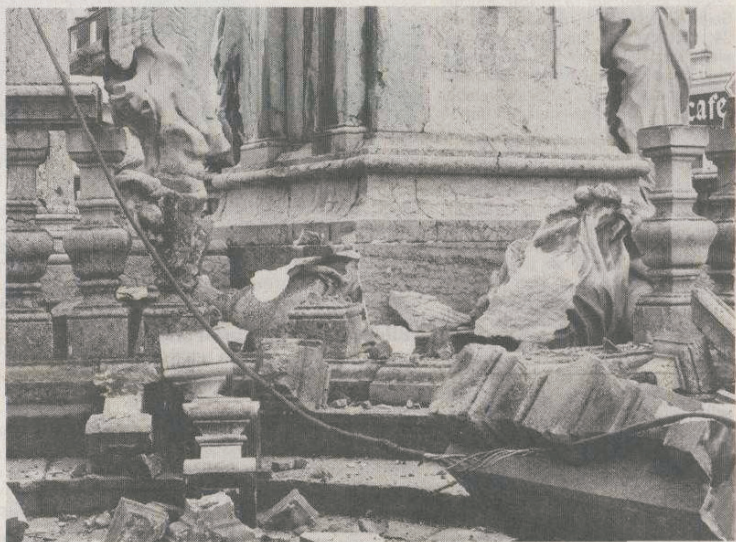
„Dummheit demontiert Heilige Dreifaltigkeit“ titelte am 6. Oktober 1984 das Straubinger Tagblatt die Geschichte über den „Straubinger Engelsturz“. Arbeiter hatten ein Kabel über den Stadtplatz gespannt, dem Engel auf dem nördlichen Seitenflügel (Basilika-Seite) um den Kopf gewickelt und dann zu den Boden der Herbstdult gespannt. Ein Betonmischerfahrer hat das Kabel übersehen, ist mit seinem Gefährt hängen geblieben und hat das Kabel samt Engel mitgerissen. Dabei wurde der Seitenflügel schwer beschädigt, der Engel fast komplett zerstört. Der entstandene Schaden wurde 1984 „schnell in Ordnung gebracht“ wie sich Stadtheimatpfleger Alfons Huber erinnert.

Am Boden zerschmettert: Die Archivaufnahme von 1984 zeigt die Überreste des betenden Engels auf der nördlichen Plattform der Dreifaltigkeitssäule – mit Kabel.

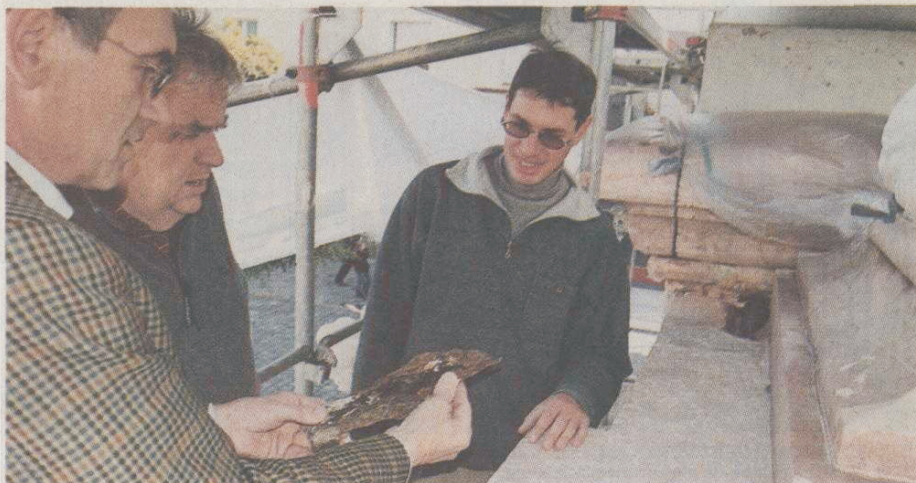
muss sich jetzt nur noch vorstellen, welches Gewicht an so einem Haken hängt“, verdeutlicht Zschau die Gefahr, die durch solch morsche Haken ausgeht.

Steinmetzmeister und Restaurator Matthias Zschau (r.) zeigt Wolf-Dietrich Slotta (M.) und Alfons Huber einen alten Eisenhaken, der mittlerweile ganz brüchig geworden ist. An solchen Haken hingen bislang die beiden Seitenflügel der Dreifaltigkeitssäule.
