Wie Steinmetze den Glauben retten

Ein Werkstattbesuch: Epitaph des Heroldsgrabes wird derzeit in Bamberg restauriert — Mutwillige Zerstörungen müssen mühevoll ergänzt werden — Inschriftentafel verschollen

Graf Dracula war kein Unterfranke!

Die Gruft der Familie Herold auf dem Alten Friedhof in Kitzingen

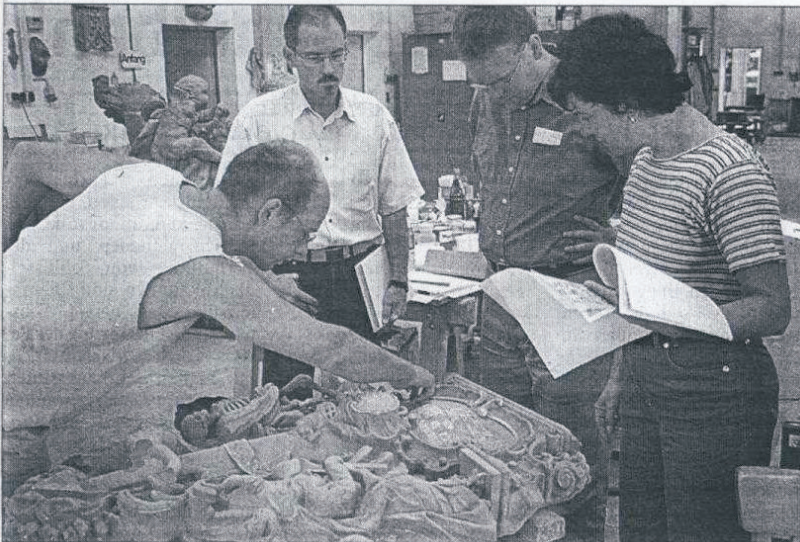
Über mögliche Ergänzungen und Fortschritte am Epitaph des Heroldsgrabes sprechen Steinmetz Christoph Klug, Michael Fortune vom Stadtbauamt, Dr. Martin Brandl (Landesamt für Denkmalpflege) sowie Steinmetzin und Diplomrestauratorin Yvonne Schubert.

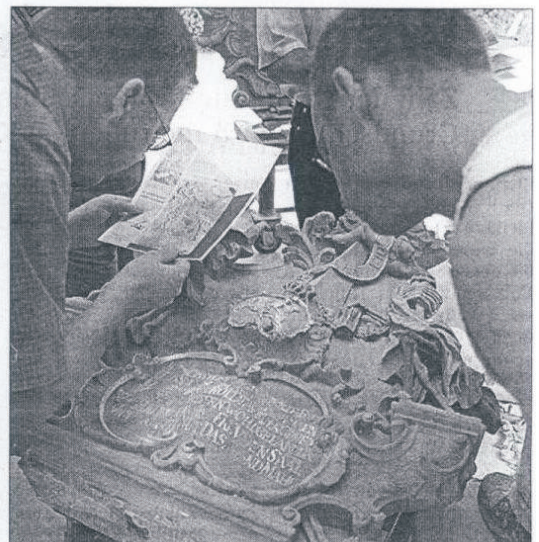
Wie hat der Drachentöter seine Lanze geführt? Diese Frage beschäftigt Dr. Martin Brandl und Christoph Klug. Auch ein Vergleich mit einem alten Foto gibt keinen Aufschluss.

sowie Totenschädel war im Sinne der Lesbarkeit des Epitaphs nicht nur wünschenswert, sondern auch ausdrückliches Ziel. Verwirklicht werden konnte es erst durch intensive Fotorecherchen des Landesamtes, anhand derer die betraute Steinmetzfirma mit großem Geschick die so wichtigen Details ergänzen konnte.

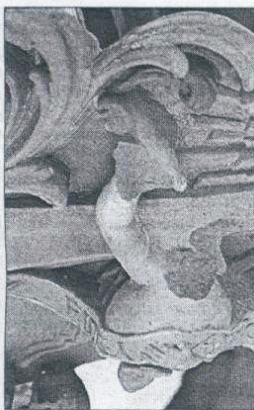
Krone weg, Kopf ab: Der Putto musste Körperteil und Attribut einem Souvenirjäger opfern.

Aus einer speziellen Mörtelmasse, die die äußere Beschaffenheit des sehr weichen Sandstein des Heroldsgrabes imitiert, fertigt der Steinmetz die Ergänzungen — Daumen und Anker des Glaubens, Kopf, Fuß und Krone des Putto, fehlende Teile des Strahlenkranzes, in dessen Mitte das Auge Gottes steht oder die Bekrönung des Wappens. Befestigt werden diese Ergänzungen mit Stahlstäben oder dünner, biegsamer Glasfaser. In der vergoldeten Inschrift der Kartusche müssen noch Buchstaben ergänzt werden. Seit einer Woche erhält das Epitaph Stück für Stück mit Fingerspitzengefühl und Feinarbeit seine ursprüngliche Gestalt zurück. Und der Glaube wird wieder ein makelloser Antlitz haben.

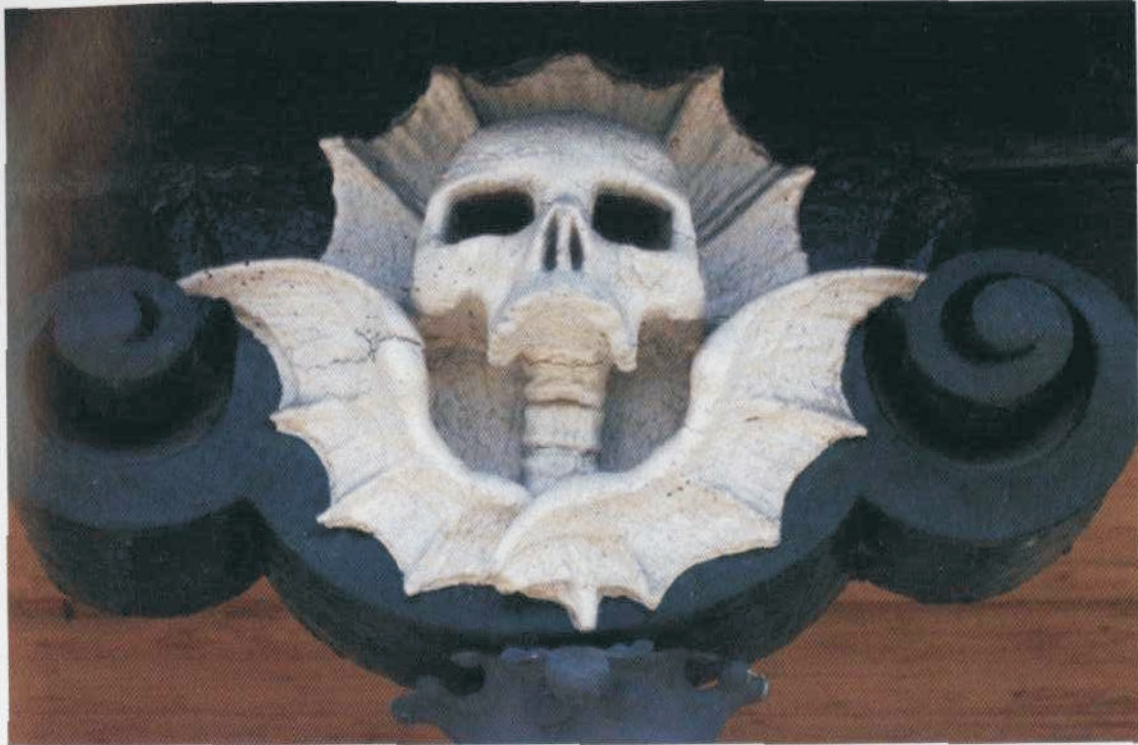
Hölzerner Totenschädel an der Grabstätte Herold.

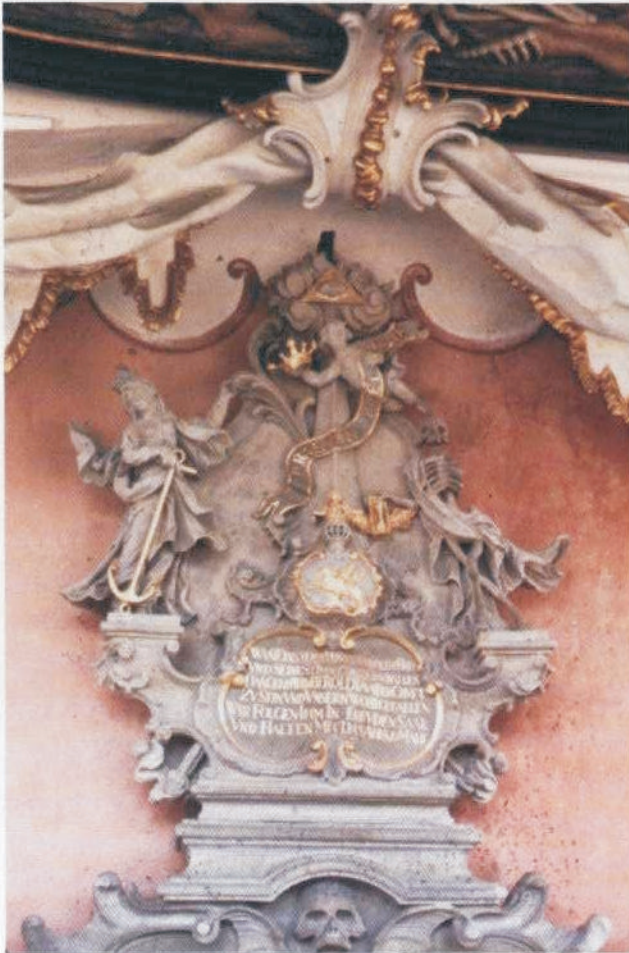
Zustand des Epitaphs nach der Renovierung 1975.

Das europäische Denkmalschutzjahr 1975 war Anlass für eine umfassende Renovierung des Denkmals. Damals wurden vom Deckenspiegel drei Fassungsschichten abgebeizt, die Erstfassung retuschiert sowie das stark ramponierte Epitaph aus Sandstein steinmetzmäßig ergänzt; jüngere Bronzierungen wurden abgenommen – leider auch die Reste einer ursprünglich vorhandenen Polychromie – und das ganze Stück sandsteinsichtig mit neuen Teilvergoldungen wiederhergestellt. Die umgebende Holzarchitektur erhielt einen neuen Anstrich. Die Rückseite des Grabmals wurde mit einer zementhaltigen Verputzung und einer eher an „oberbayerischen Jodelbarock“ erinnernden Bemalung versehen.

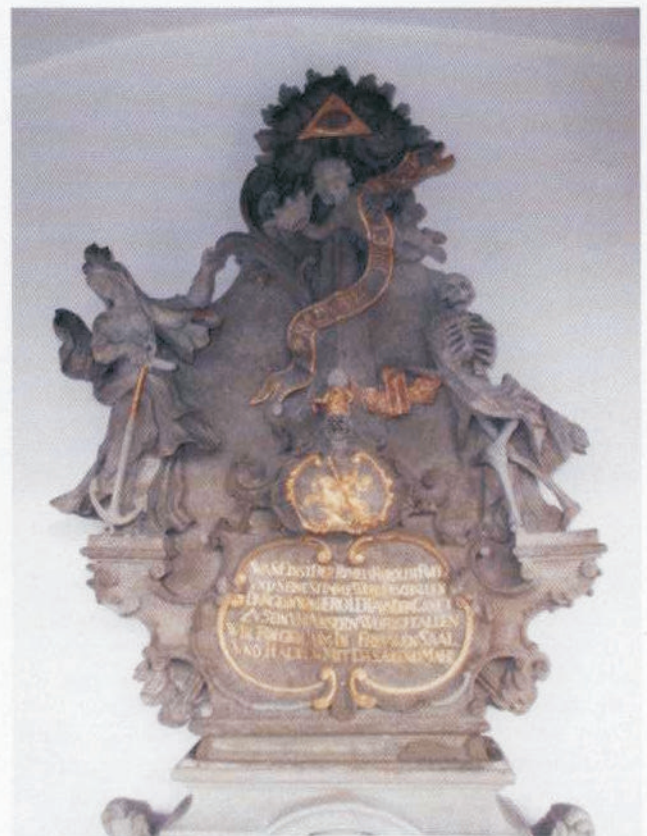
Grabstätte Herold
im Herbst 2004.

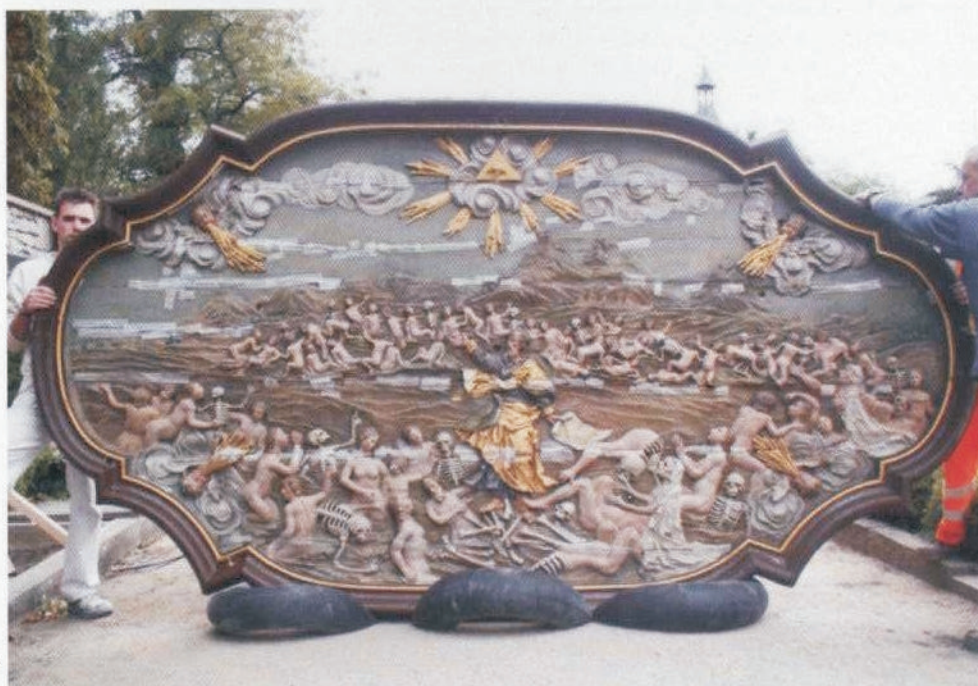
che Renovierung und Restaurierung des Grabdenkmals in die Wege zu leiten. Mittlerweile waren nämlich auch Schäden an dem Deckenrelief in Form großer klaffender Risse zu beklagen, die auch Schäden an der originalen Fassung nach sich zogen.

Deckenspiegel während des
Abbaus im Frühjahr 2004.

So wurde bei der Restaurierung des Deckenreliefs diesmal dem natürlichen Schwundverhalten des Holzes Rechnung getragen, indem die unvermeidlichen Fugen nicht fest, son-

dern beweglich verkittet wurden: Der Einschluss eines speziellen Papiers wird künftig dafür sorgen, dass Bewegungen des Risses kontrollierter ablaufen und nicht mehr die wertvollen Fassungen beschädigen.
