Spritzen bringen Steine wieder in Form

Giftige Abgase zerstörten Relief / Wertvolle Stuckdecke soll freigelegt werden

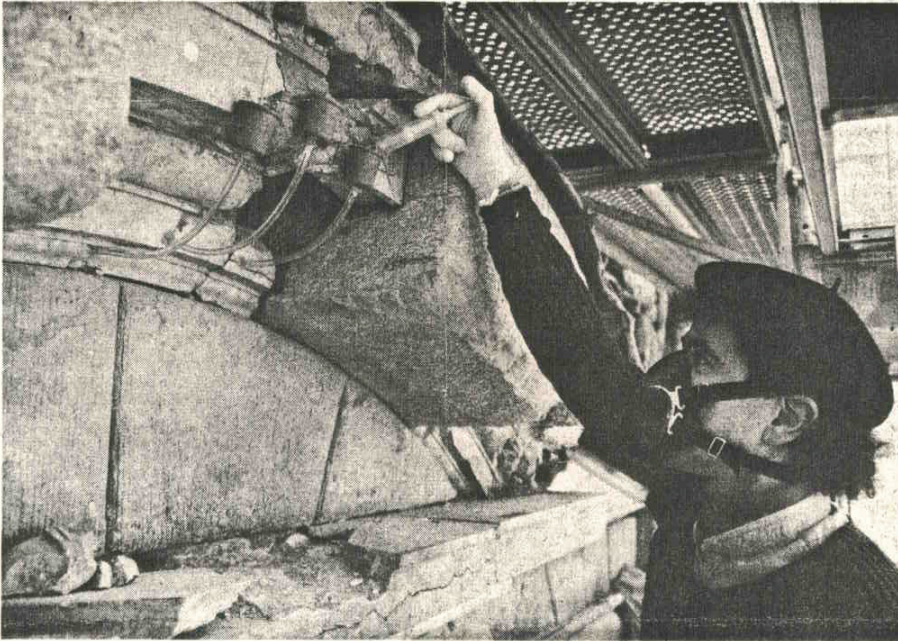
Mit Spritzen und Schläuchen behandelt der Restaurator die angegriffenen Steine am Torturm des Neuen Schlosses. Mit Kunstharz werden Risse und Fugen wieder gefüllt.

Nach einer gründlichen Reinigung der stark angegriffenen Natursteinfassade mit einem speziellen Staubstrahlverfahren begann im Frühjahr die eigentliche Restaurierungsarbeit. Mit Schläuchen und Injektionspritzen wurden die zersprungenen Kalksteine mit einem Spezialklebstoff auf Kunstharzbasis verfestigt. Etwa zehn Stunden dauert es, bis das Harz einen Stein durchdrungen hat und festzuwerden beginnt. Mindestens acht Grad muß die Temperatur dazu betragen. Wegen der giftigen Lösungsmittel müssen dabei Atemschutzmasken getragen werden. Stein für Stein arbeiteten sich die Fachleute die Fassade entlang. Inzwischen ist die Ostseite des Gebäudes weitgehend mit Kunstharz gefestigt, jetzt werden die fehlende Teile von den Steinmetzen ergänzt.
