## REFERENZ

### Diverse Bildstöcke

Lichtenfels

Sandstein

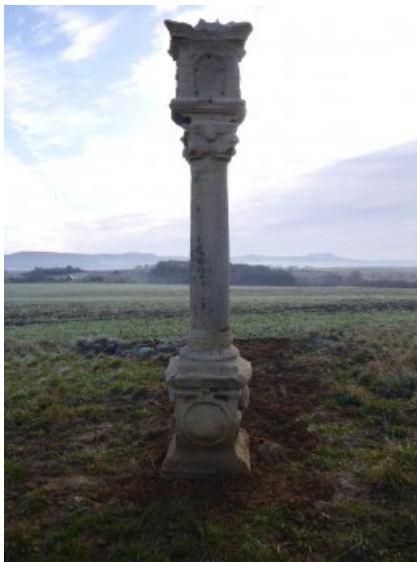
Vorzustand: Bildstock, Säule mit vierseitigem Aufsatz vor der Maßnahme.

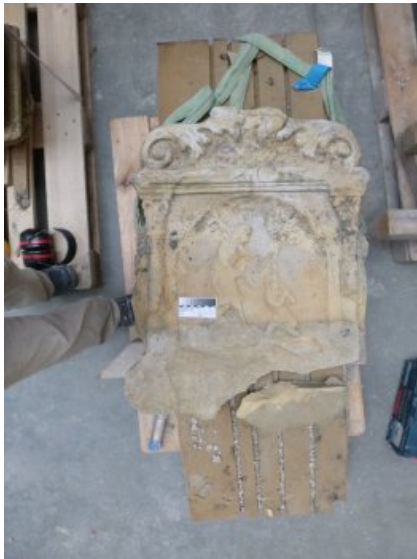
Endzustand nach Ergänzung und Fundamentierung

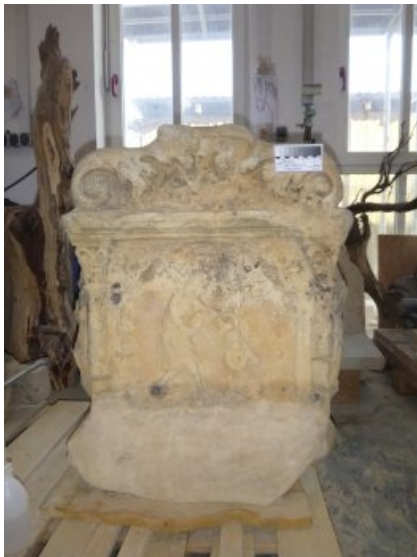
Zwischenzustand: Der ergänzte Bereich nach Überarbeitung der Steinersatzmasse und farbliche Anpassung an Bestand.

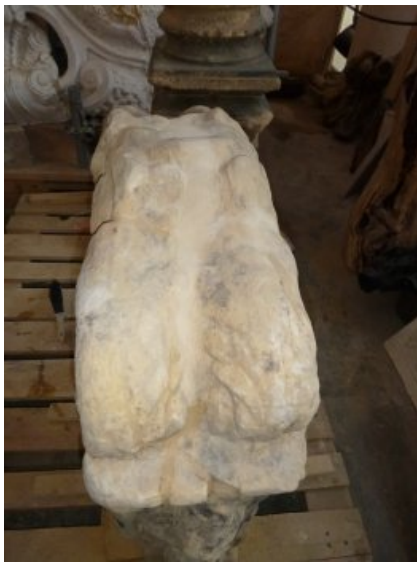
Zwischenzustand: Oberflächlich wurden die Risse mit mineralischer, an den Stein angepasste Steinersatzmasse verschlossen und Fehstellen ergänzt.

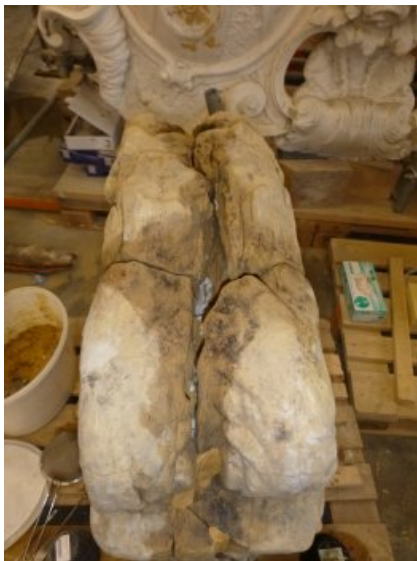
Zwischenzustand: Aufsicht auf den Stein, vorhandenen Riss wurden mit mineralischem Injektionsmörtel verfüllt.

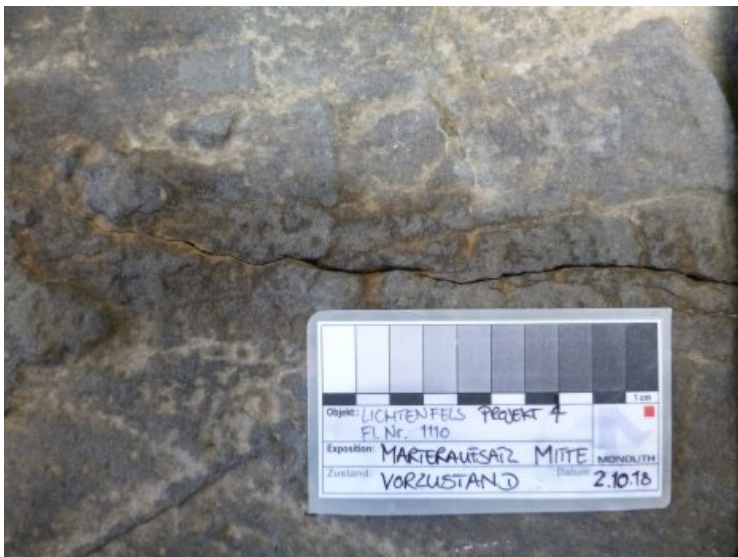
Vorzustand: Weiterer Riss im Aufsatz, verursacht durch einen korrodierten Metaldorn im Aufsatz.

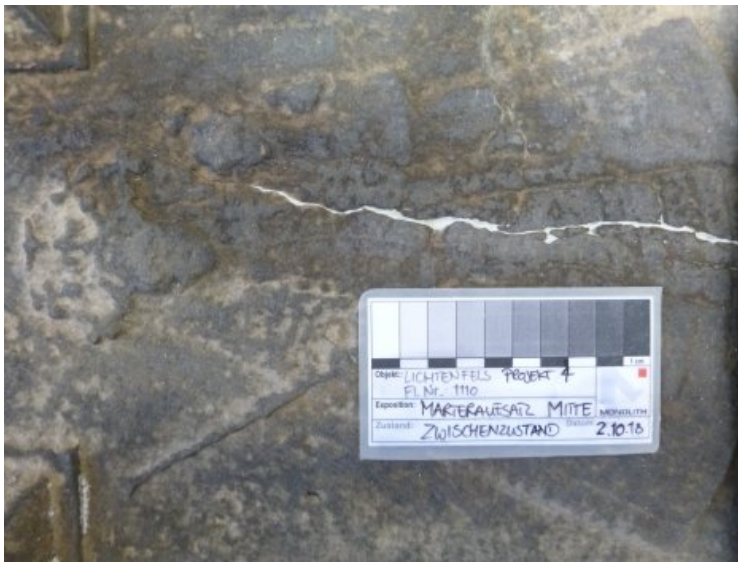
Zwischenzustand: Mineralische Masse wurde injiziert, anschließend der Riss auch oberflächlich verschlossen.

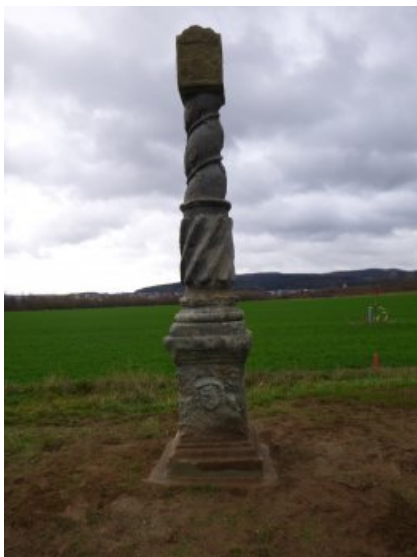
Vorzustand: Bildstock, gewundene Säule mit vierseitigem Aufsatz

Endzustand: Bildstock nach der Restaurierung mit neuer Fundamentierung.
