### Katholische Kirche ?Herz Jesu?

Sockel, Treppen und Kreuzblume  
2020-2020

Die katholische Pfarrkirche ist ein landschaftsprägendes Baudenkmal der Moderne, welches im neogotischen Stil auf das Jahr 1900 datiert ist. Das Gebäude wurde aus Sandsteinquadern mit bossierten Ansichtsflächen errichtet und besitzt am Haupteingang sowie den Seiteneingängen Treppen aus Granit.

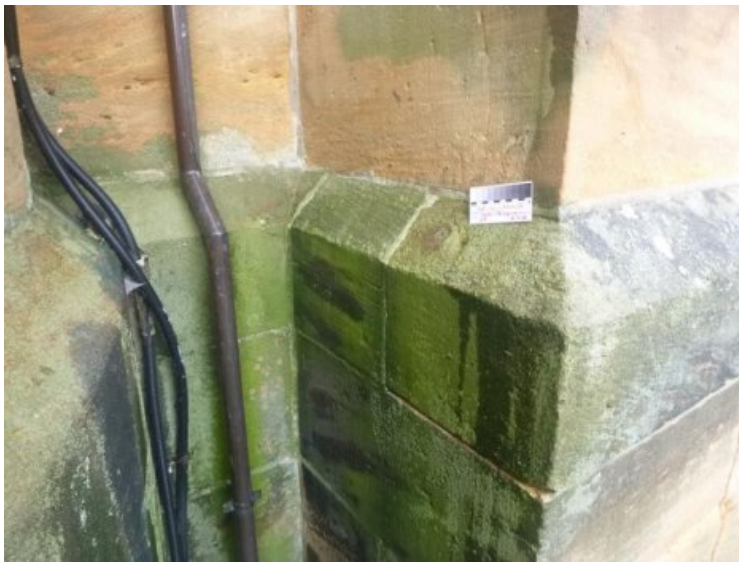
Verschmutzte und überwachsene  
Natursteinoberfläche

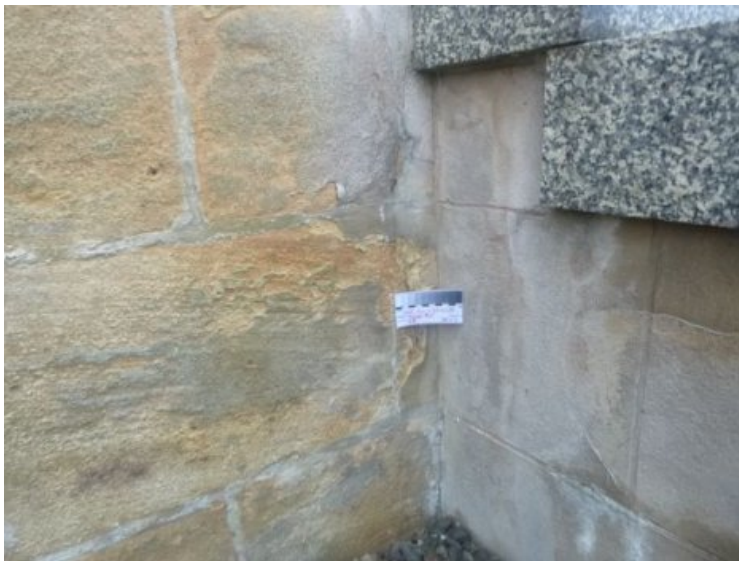
Zurückgewitterte Natursteinoberfläche  
mit Krusten, Abschalungen und  
Fehlstellen

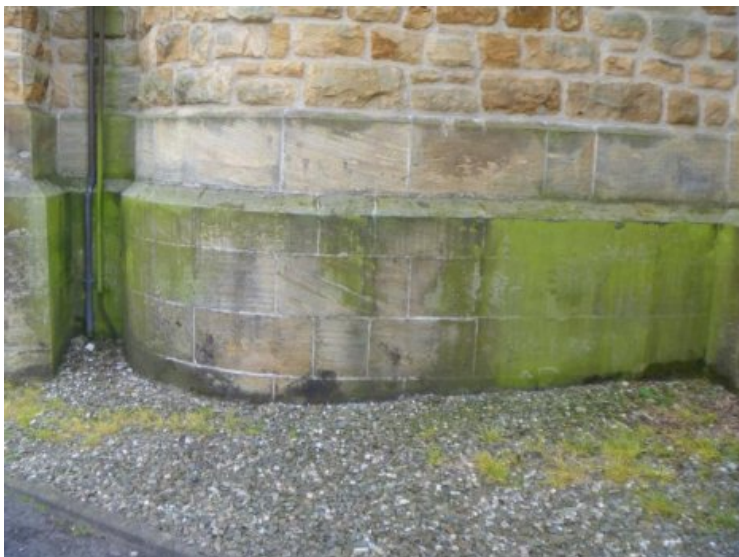
Flächendeckender Algenteppich im  
Sockelbereich

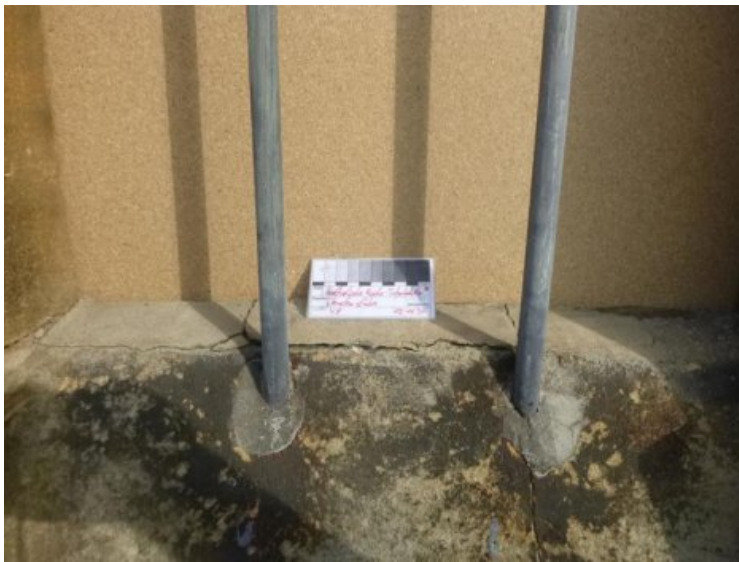
Fenstergitterstäbe, die Schäden am Naturstein bewirken

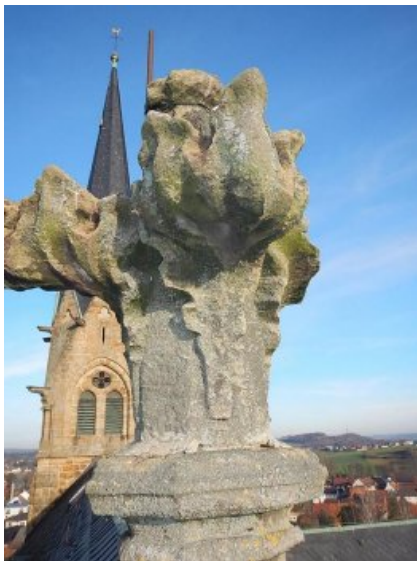
Überkommener Bestand der exponierten Kreuzblume

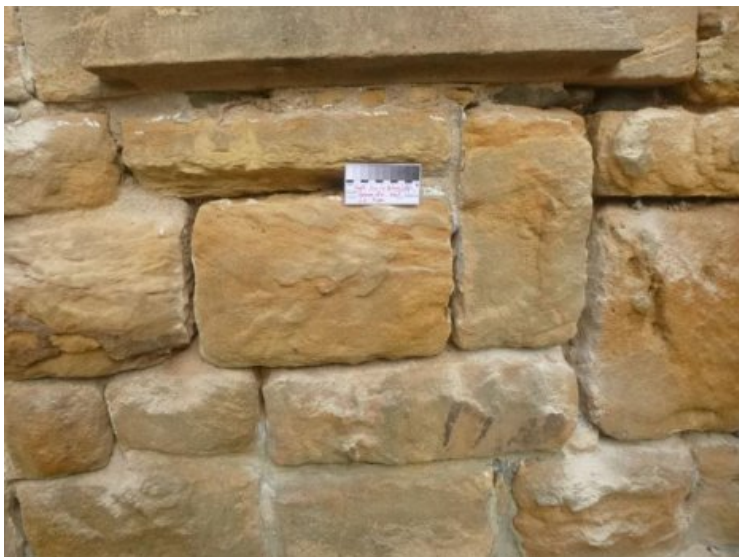
Entfernung der Altverfugung, Reinigung der Fugenflächen und -flanken

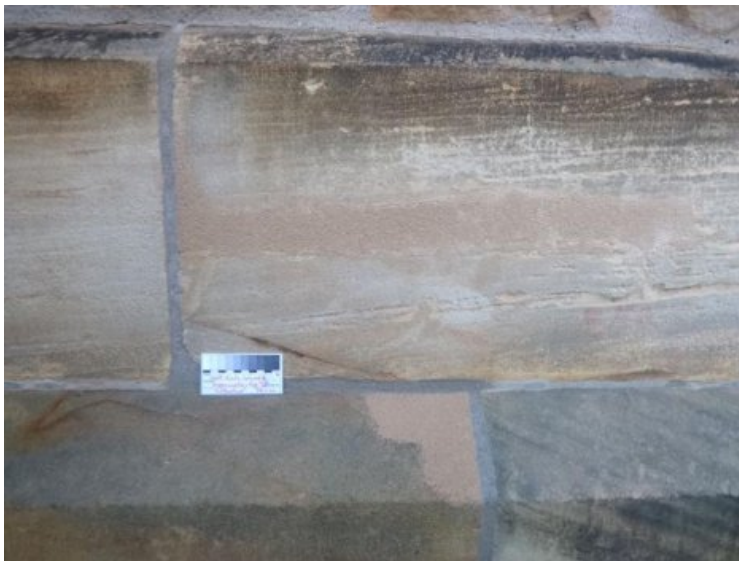
Detailaufnahme der gereinigten und mit Steinersatzmörtel angeglichenen Oberfläche

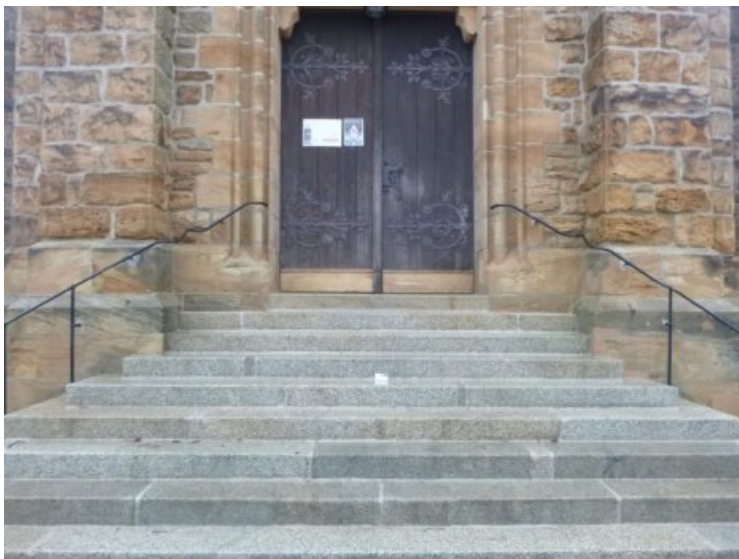
Gereinigte und neu verfugte Treppe des Haupteingangs

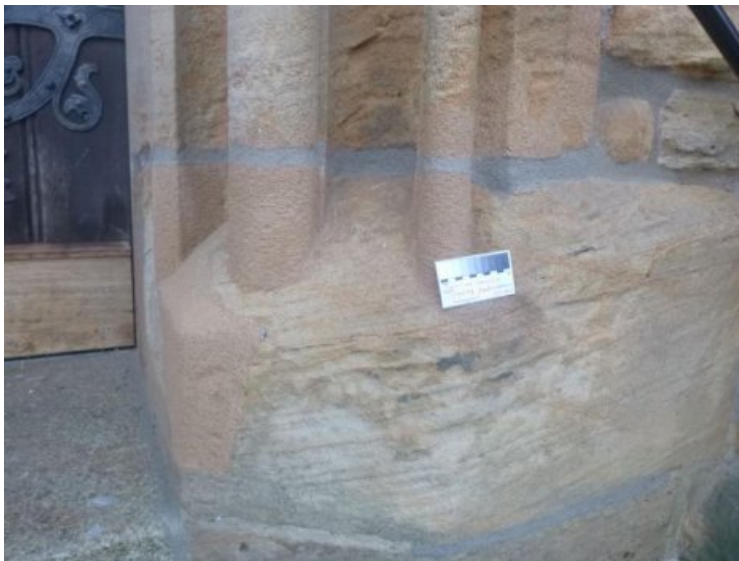
Angleichende Ergänzungen zur Wiederherstellung der Formenkontinuität

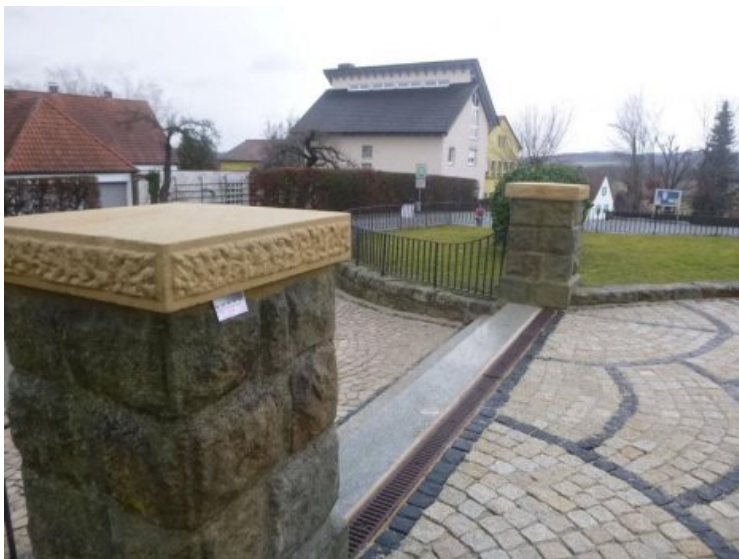
Neuteile als Pfeilerabdeckungen

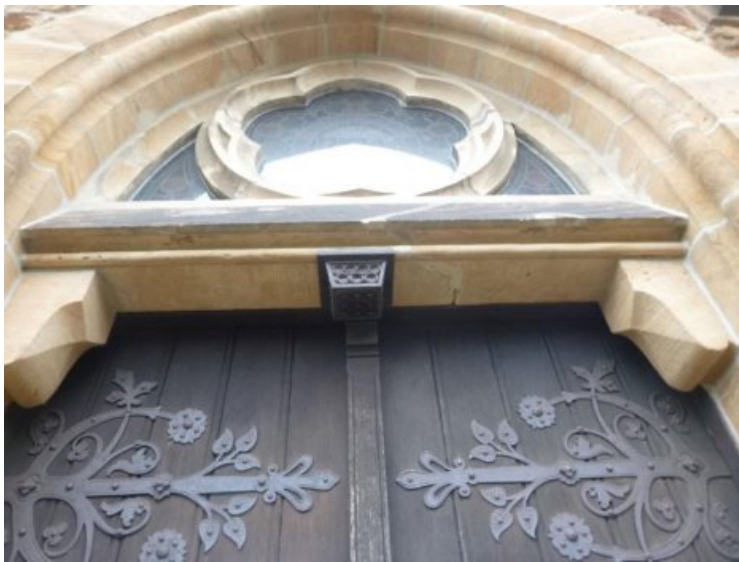
Restauriertes Eingangsportal

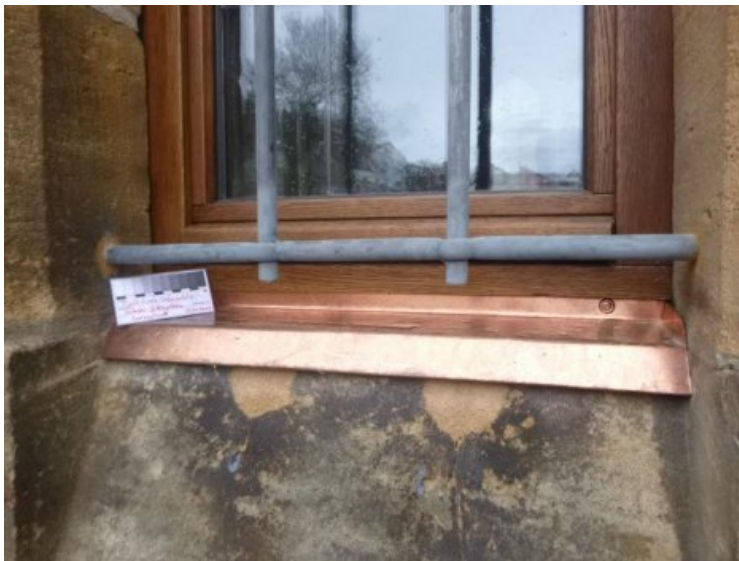
Neue Kupferabdeckungen an den  
Fenstern, überarbeitete  
Fenstergitterstäbe
