REFERENZ

Festungsrueine Rothenberg

Brüstung der Bastion
2022-2022

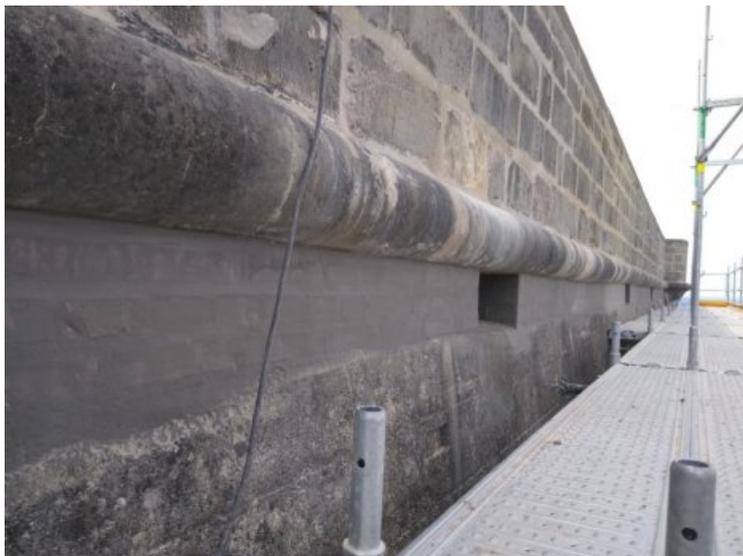
Endzustand Die Aufmauerung wurde farblich passend überputzt, Fugen wurden erneuert und Risse verschlossen.

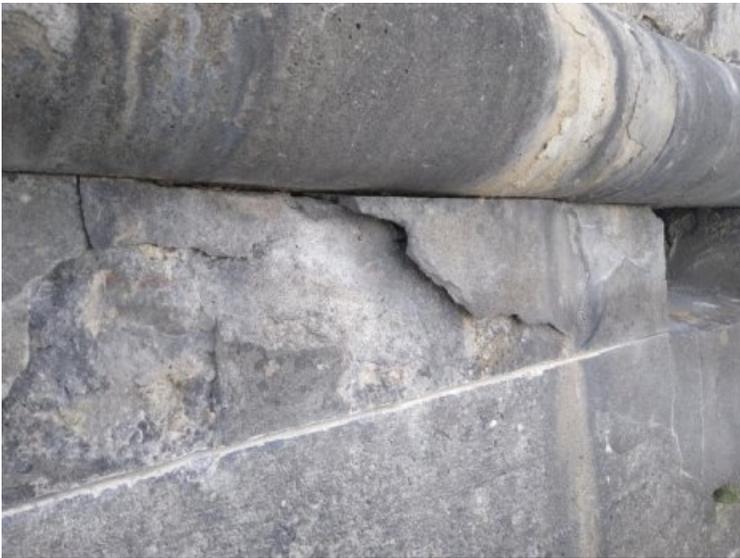
Vorzustand Der Kalkstein ist von tiefen Rissen und Abschalungen durchsetzt.

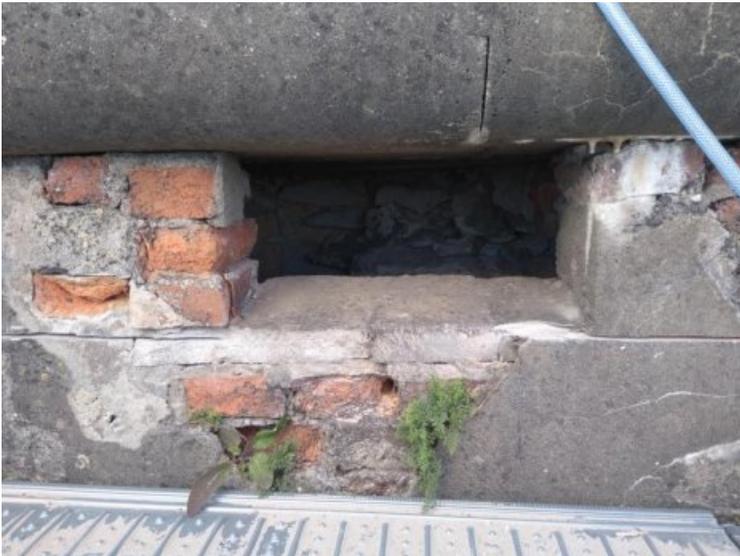
Vorzustand Die Untermauerung ist desolat.

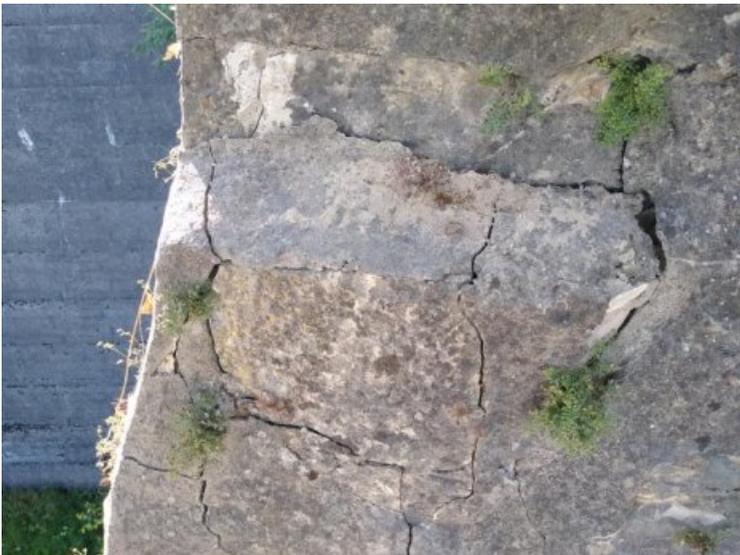
Vorzustand Die nördliche Ecke der Bastion ist besonders stark verwittert.

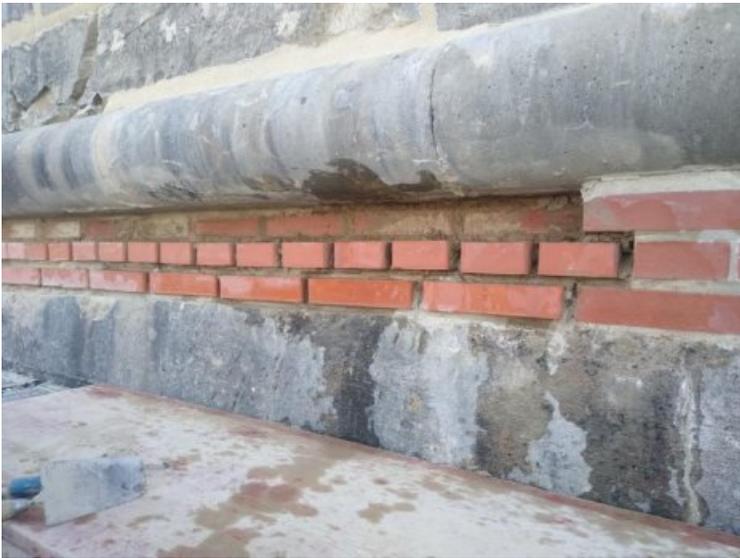
Arbeitsfoto Wiederaufmauerung des Cordongesimses mit Vollziegeln

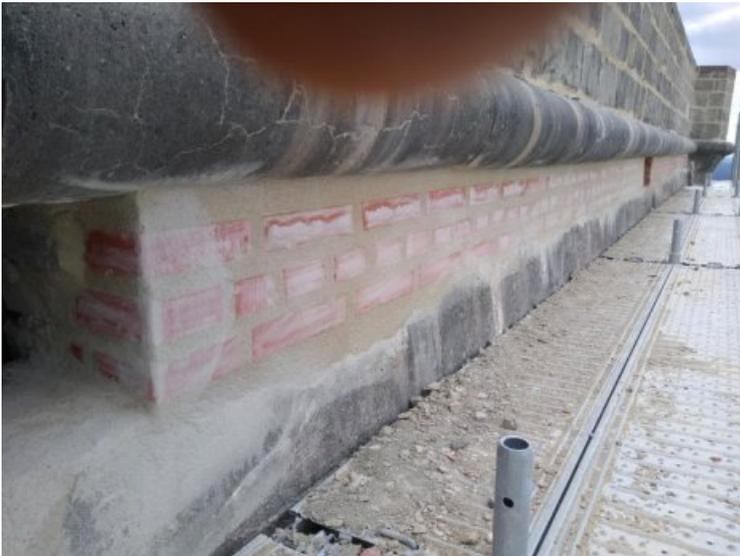
Arbeitsfoto Neuverfugung der Aufmauerung

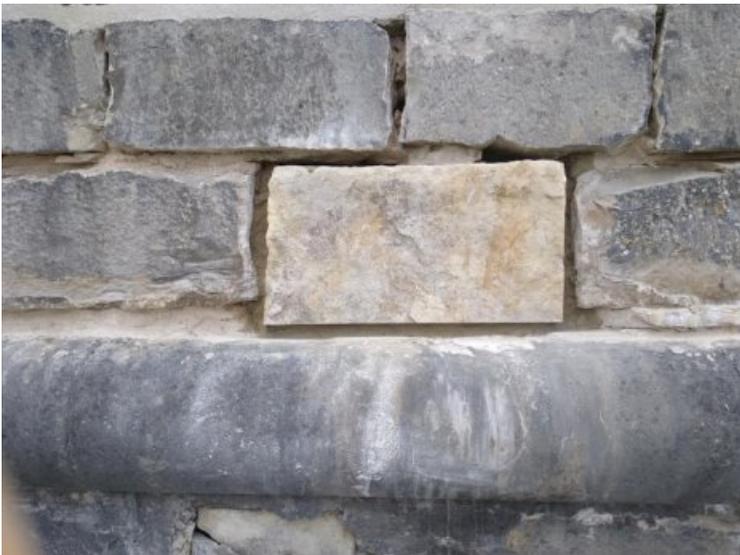
Arbeitsfoto Besonders schadhafte Steine wurden ausgetauscht.

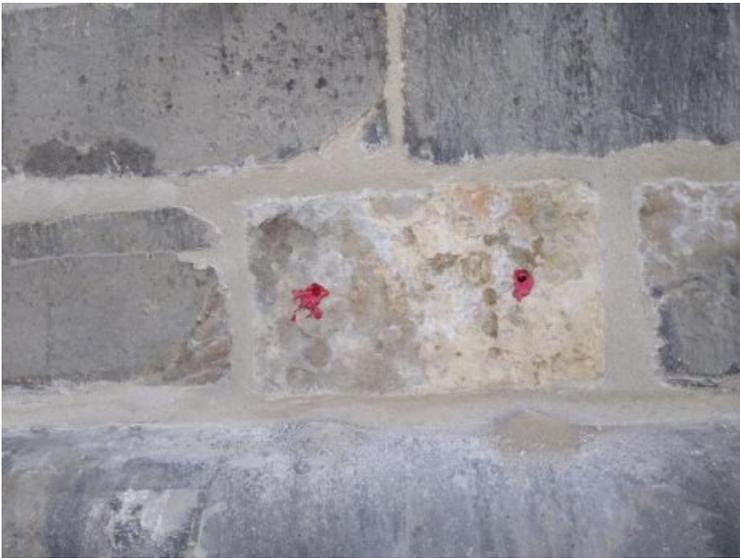
Arbeitsfoto Zusätzliche Vernadelung des Neuteils.

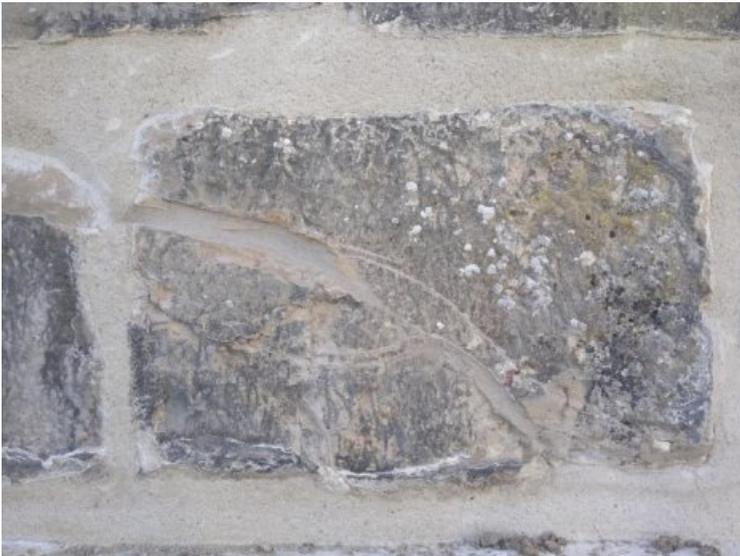
Endzustand Risse wurden verpresst und oberflächlich mit mineralischem Mörtel ergänzt.

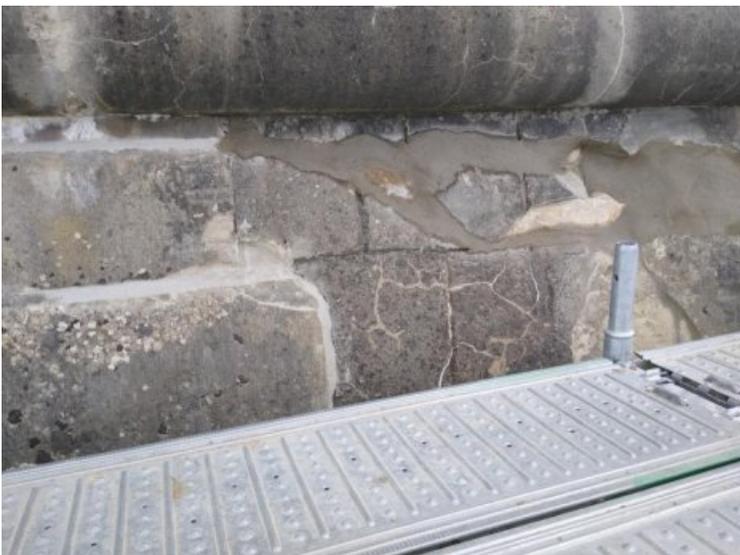
Endzustand Fehlstellen wurden ergänzt und technisch sowie farbig an den Bestand angeglichen.
