REFERENZ

Diverse Bildstöcke

Das Ziel der Restaurierung der Martern bzw. Bildstöcke war der Substanzerhalt unter Wiederherstellung eines einheitlichen Gesamtbildes. Dieses wurde durch Reinigung, teilweises Ausgraben, Neuversetzen und dem partiellen Abbau von Bildstöcken umgesetzt werden. Die Restaurierung erfolgte in der Werkstatt in Bamberg.

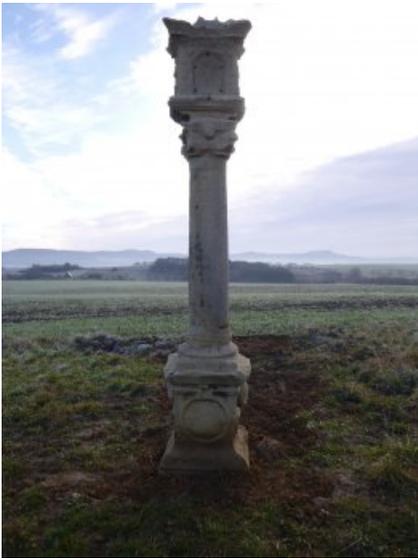
Vorzustand: Bildstock, Säule mit vierseitigem Aufsatz vor der Maßnahme.

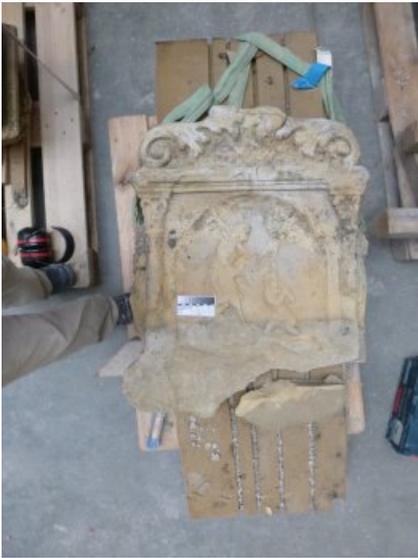
Endzustand nach Ergänzung und Fundamentierung

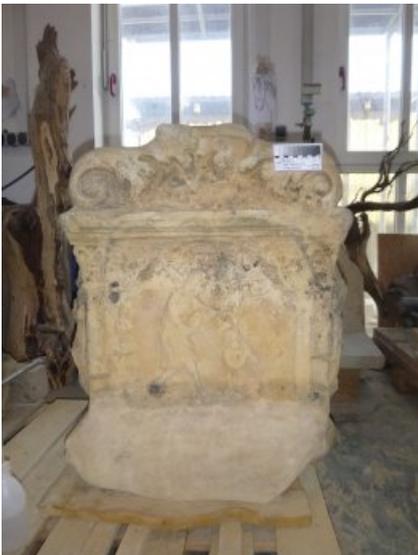
Zwischenzustand: Der ergänzte Bereich nach Überarbeitung der Steinersatzmasse und farbliche Anpassung an Bestand.

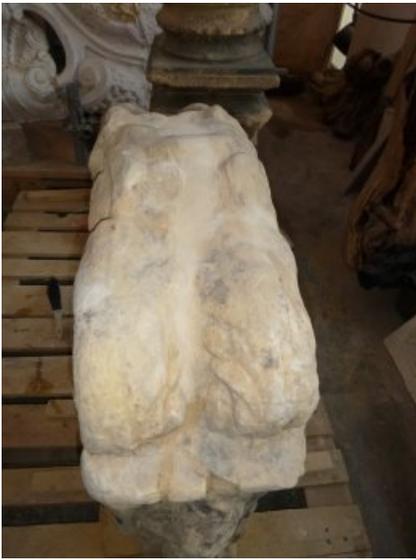
Zwischenzustand: Oberflächlich wurden die Risse mit mineralischer, an den Stein angepasste Steinersatzmasse verschlossen und Fehstellen ergänzt.

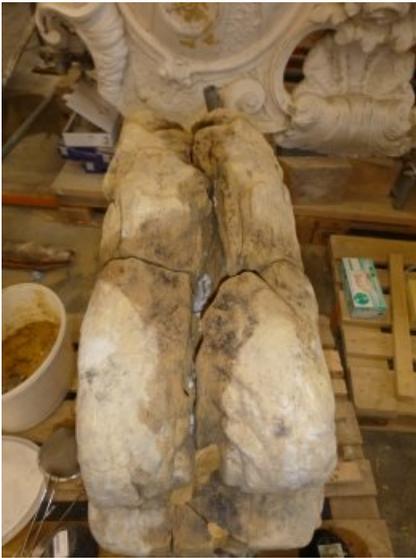
Zwischenzustand: Aufsicht auf den Stein, vorhandenen Riss wurden mit mineralischem Injektionsmörtel verfüllt.

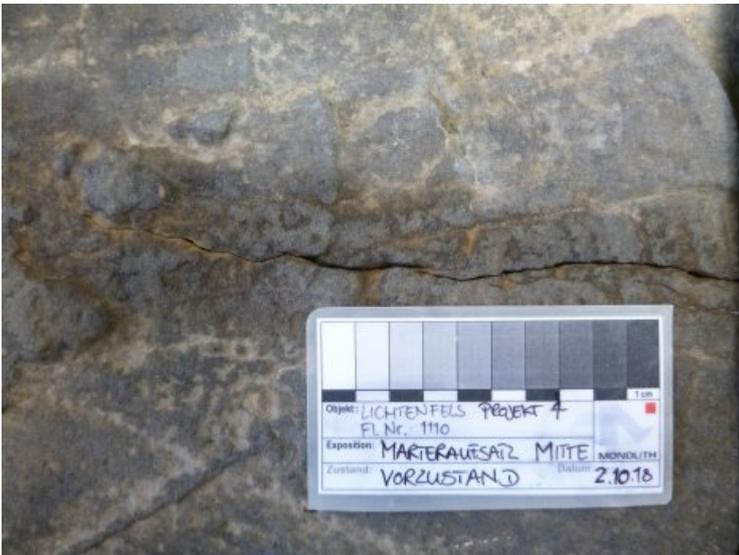
Vorzustand: Weiterer Riss im Aufsatz, verursacht durch einen korrodierten Metallhorn im Aufsatz.

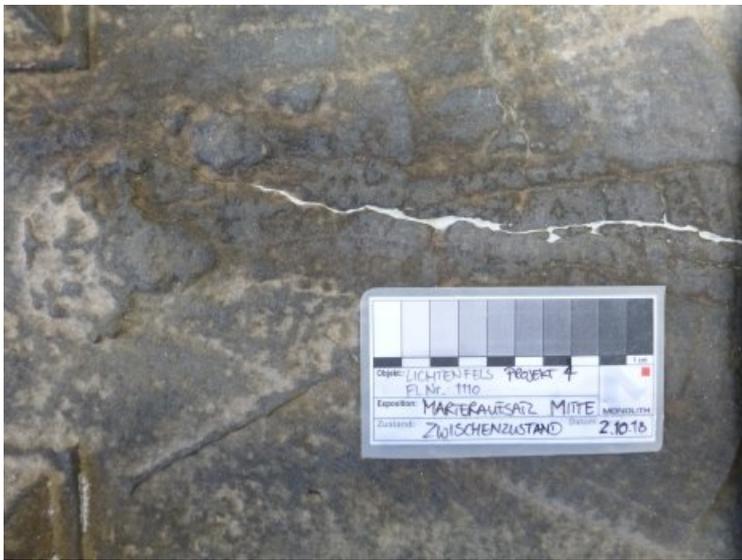
Zwischenzustand: Mineralische Masse wurde injiziert, anschließend der Riss auch oberflächlich verschlossen.

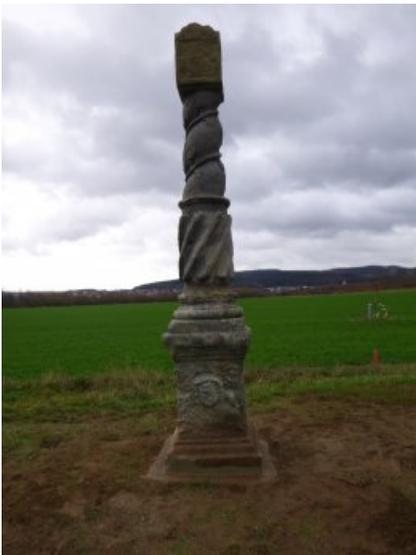
Endzustand: Bildstock nach der Restaurierung mit neuer Fundamentierung.
