REFERENZ

**St. Getreu**

Säule mit kreuztragendem Christus  
2014-2016

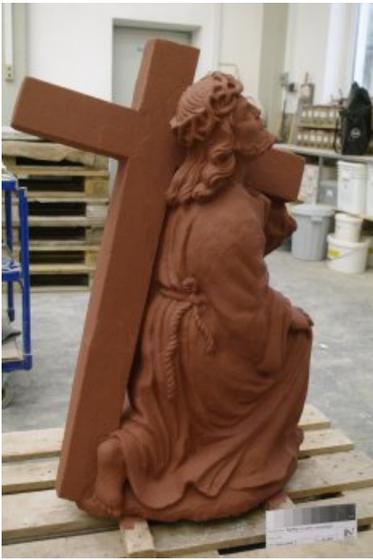
Defekte Altergänzungen wurden ausgearbeitet und die Fehlstellen anschließend ergänzt.
