### Armeemuseum Ingolstadt (Depot), Skulptur eines Kriegers, 3 Schriftplatten

Skulptur, Schriftplatten  
2018-2018

Das Ziel der Restaurierung der Kriegerskulptur sowie der drei Schriftplatten aus Rotmarmor war der Substanzerhalt sowie Wiederherstellung eines einheitlichen Gesamtbildes.

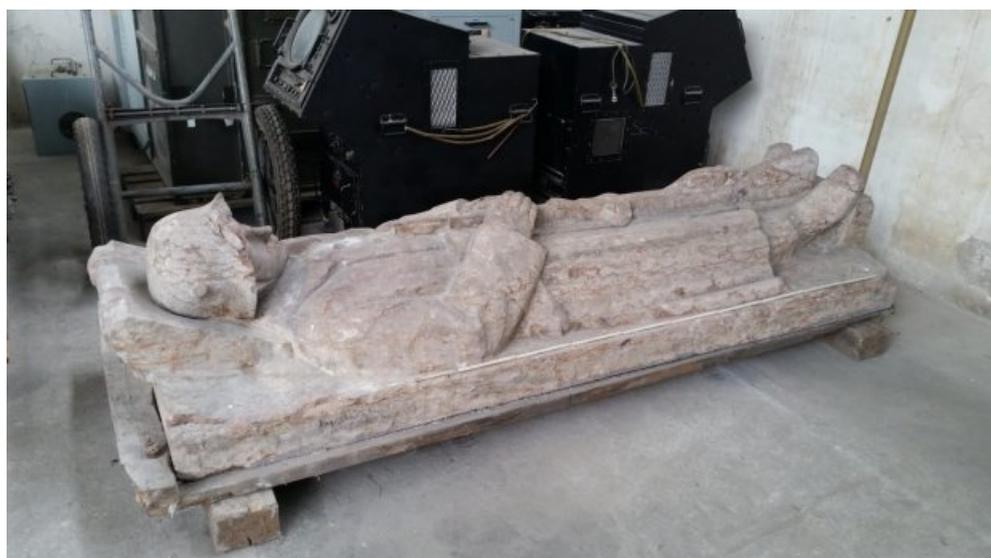
Der Krieger aus Rotmarmor, im Armeemuseum vor der Konservierung und Restaurierung.

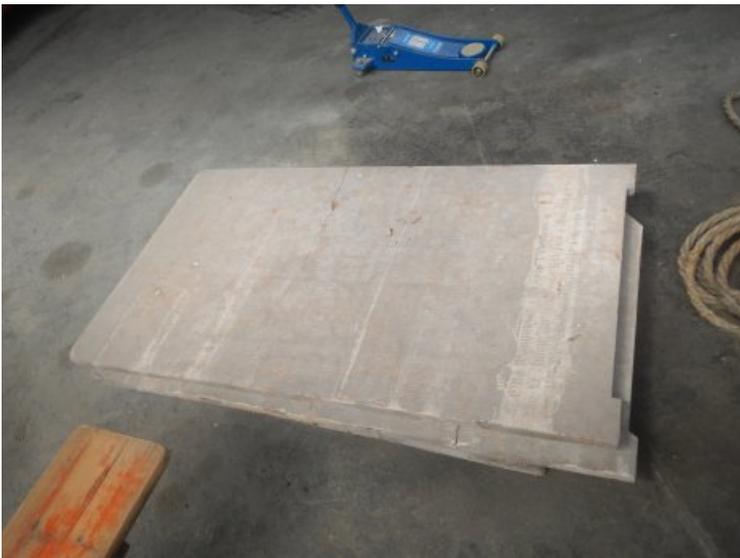
Zwei Schriftplatten aus Rotmarmor im Armeemuseum vor Transport und Restaurierung. Beide Platten waren bereits gebrochen.
