REFERENZ

Krematorium Hof

Blumenkübel und Untersetzer
2018-2018

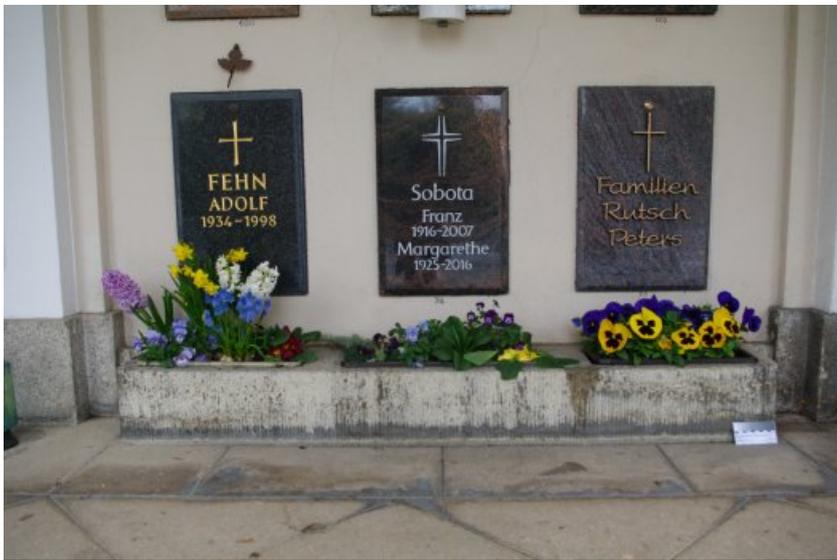
Vorzustand: Blumenkübel aus Kunststein mit Einpflanzungen vor der Maßnahme. Ein langer Riss, Krusten sowie Mikrobiologie sind erkennbar.

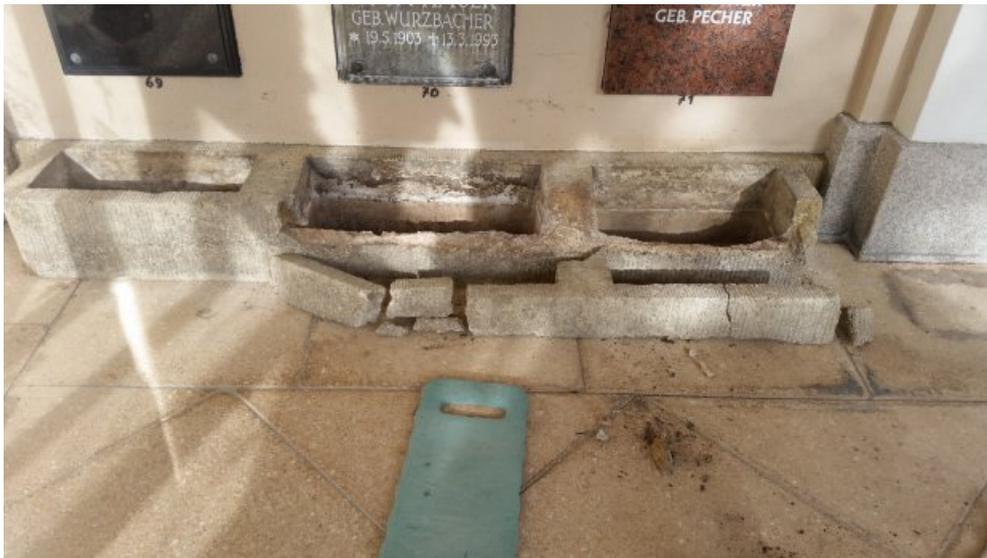
Zwischenzustand: Abbau der durch den Riss entstandenen Bruchstücke.

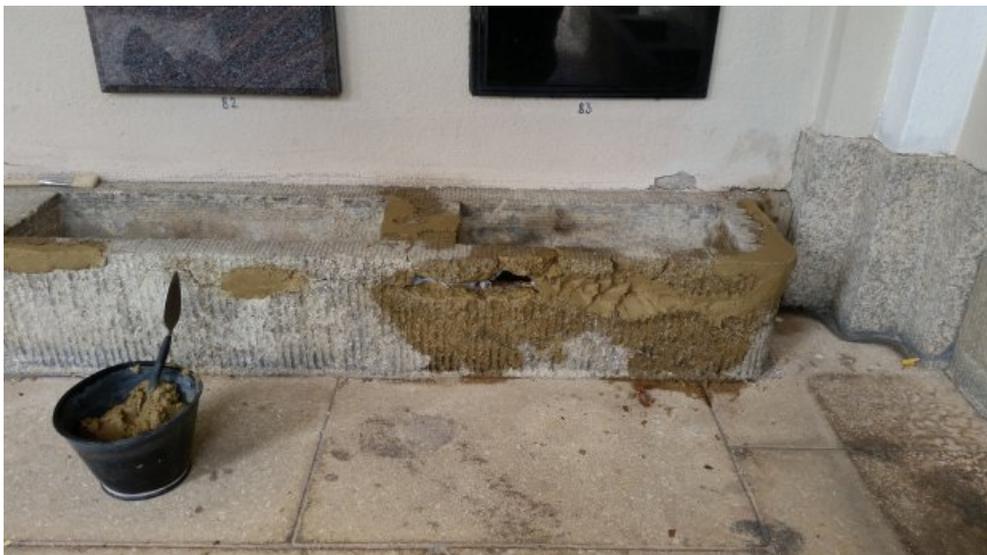
Zwischenzustand: Detail vom Ergänzungsprozess und Rissverschluss eines Blumenkübels mit mineralischer Ersatzmasse.

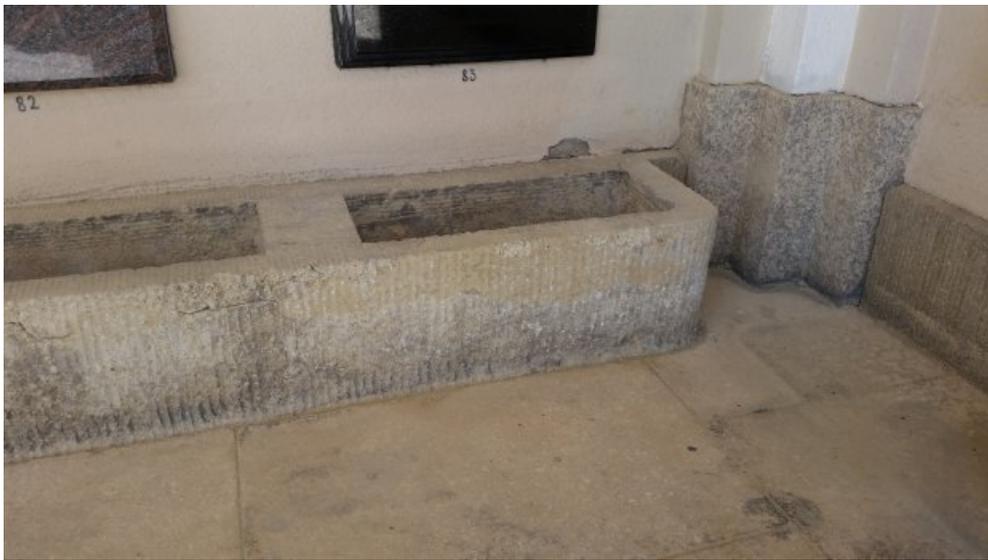
Zwischenzustand: Betonkübel nach Überarbeitung der Mörtelergänzung.

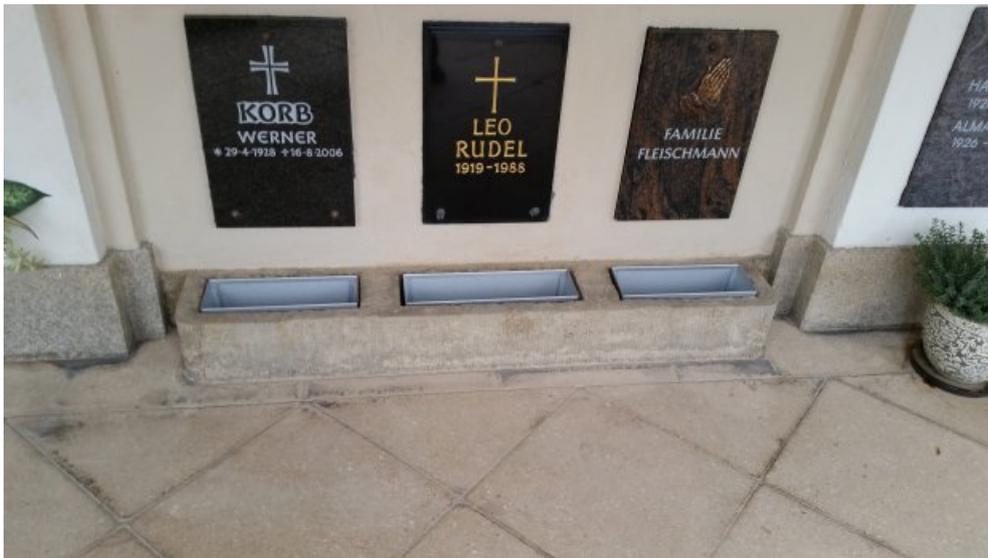
Zwischenzustand: Die restaurierten Blumenkübel mit einsetzten, neu gefertigten Metallpflanzkübeln.

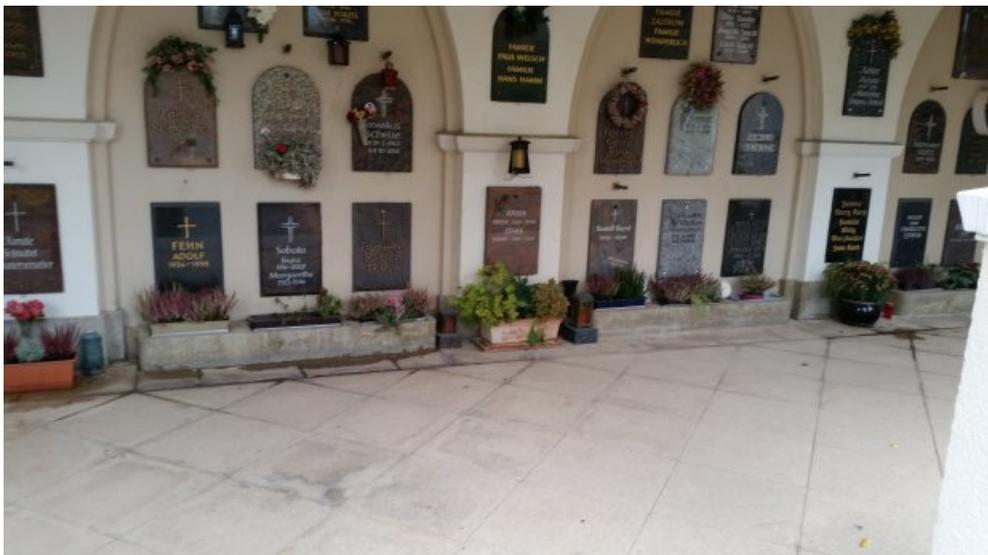
Nachzustand: Betonkübel nach der Maßnahme mit Bepflanzung.
