REFERENZ

Bildstock am Guldenberg

Bildstock mit Kreuzigung, Sockel mit Darstellung eines Schweißstuches, Schilfsandstein

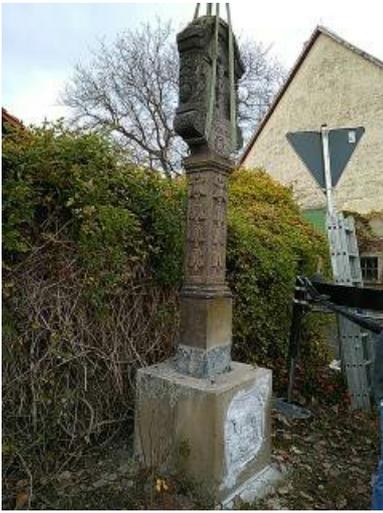
Bildstock mit Kreuzigung, Sockel mit Darstellung eines Schweißstuches, an der Straße nach Nenzenheim.

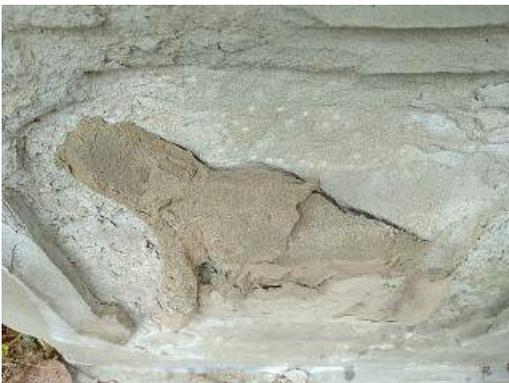
Detail des sehr desolaten Sockels mit Schweißstuch- Relief, vor der Maßnahme.
