REFERENZ

**Pfarrkirche St. Ägidius in Rödelmaier**

Muttergottesstatue aus Schilfsandstein  
2018-2018

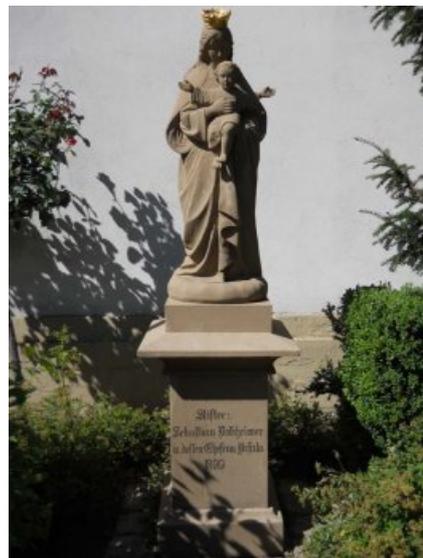
Endzustand der Muttergottes- Skulptur  
nach der Maßnahme.

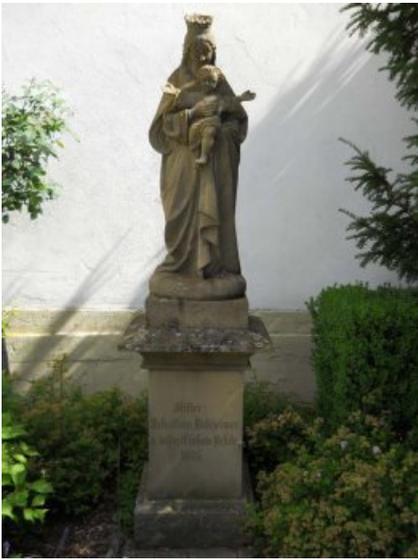
Die Skulptur steht vor der Kirche, hier Vorzustand.

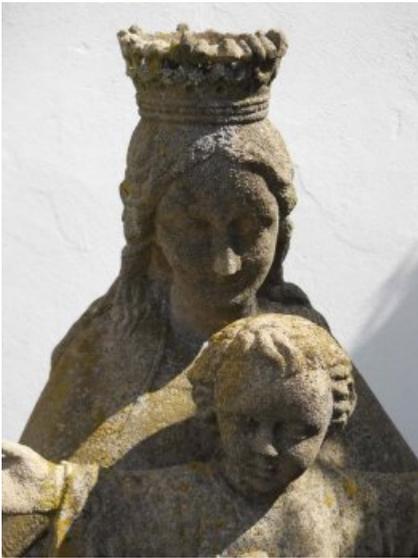
Detail der Muttergottes- Skulptur mit aufliegenden Algen, Flechten und Moos auf der Oberfläche

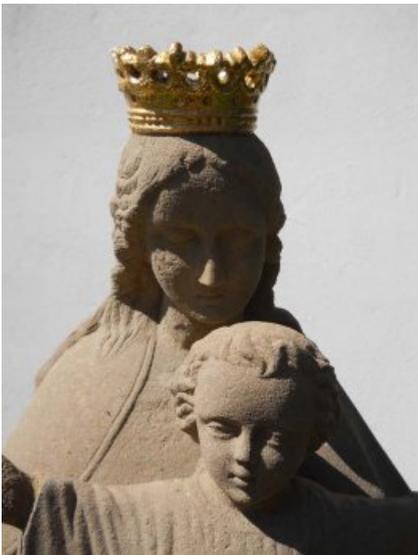
Endzustand mit vergoldeter Krone.

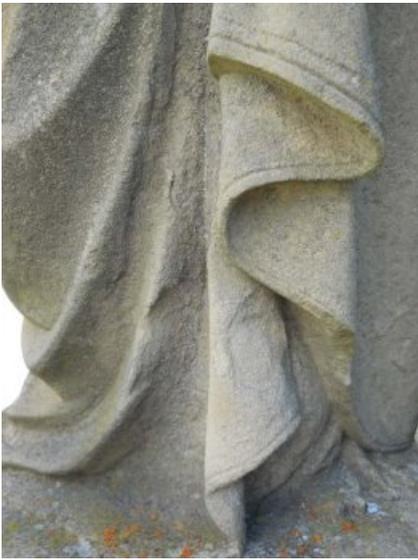
Faltenwurf nach der Reinigung,  
entfestigte Bereiche sind deutlich  
sichtbar.

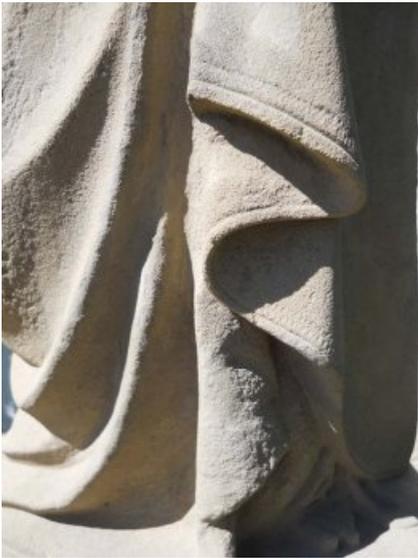
Oberfläche der Gewandfalten nach  
Reinigung, Festigung und Schlämmen

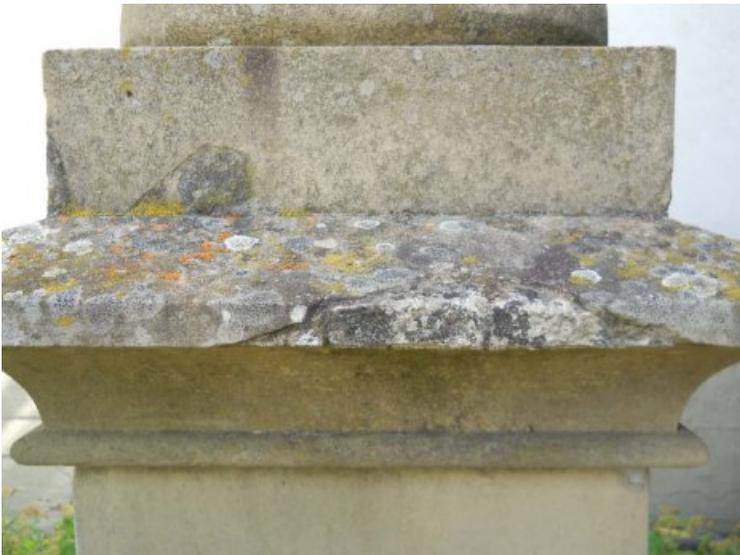
Detail vom Kranzgesims des Postaments  
vor der Reinigung.

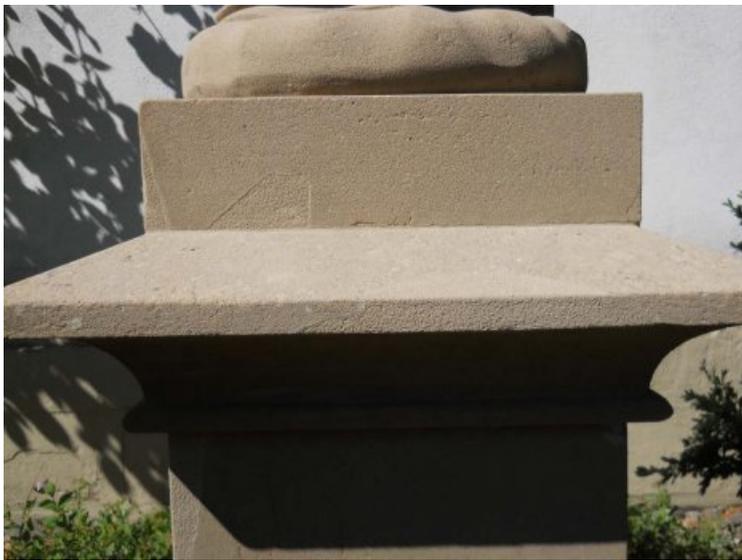
Endzustand: Altergänzungen wurden entfernt und neue Ergänzungen vorgenommen.

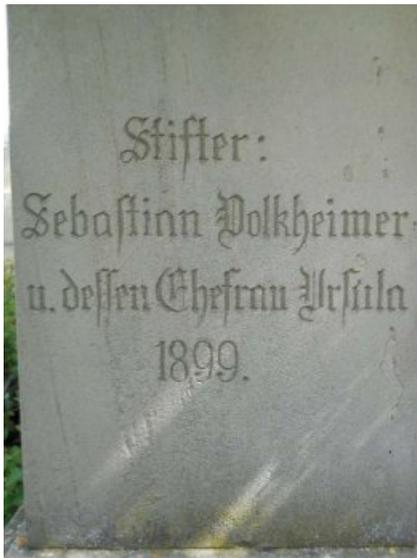
Inschrift im Postament nach der Reinigung.

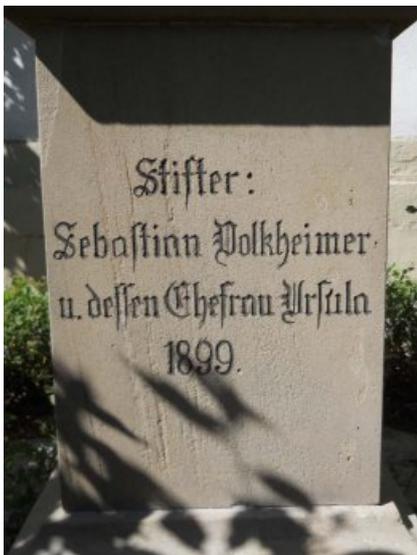
Ausgemalte Inschrift im Postament; Endzustand.
