REFERENZ

Ehemalige Hopfendarre Am Zwinger 1

Straßenseitige Fassade
2017-2017

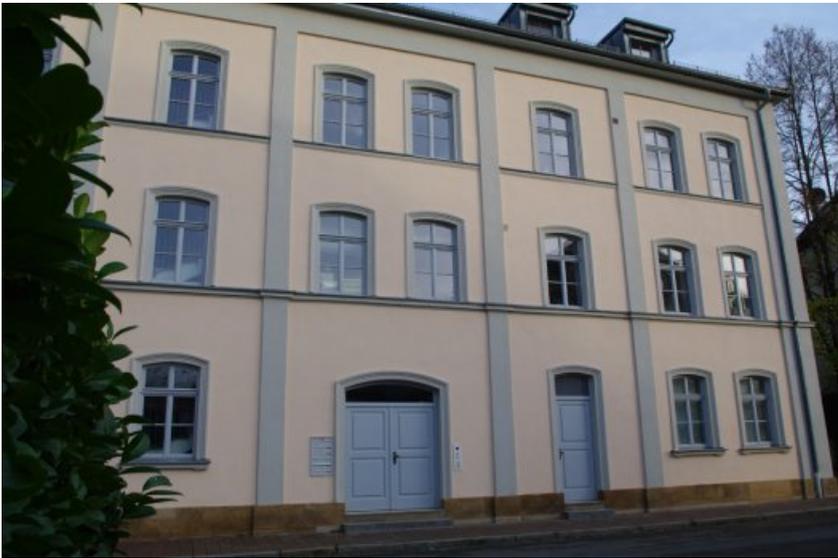
Die ehemalige Hopfendarre nach der Restaurierung.

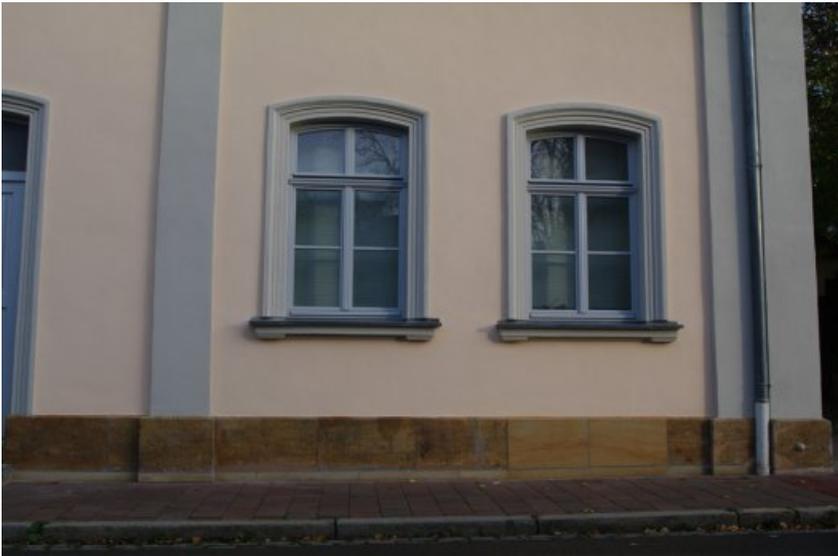
Sockelmauerwerk nach der Restaurierung.

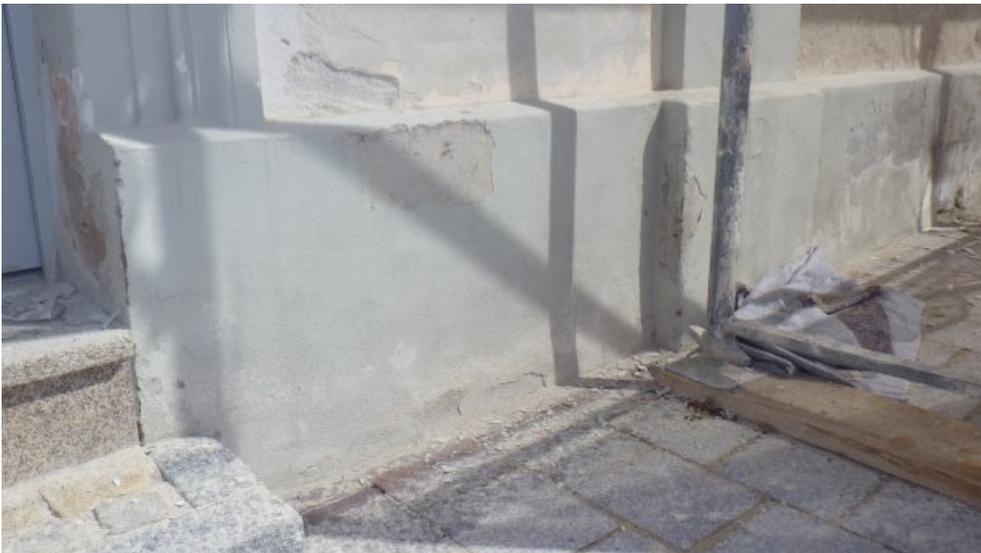
Das Sockelmauerwerk vor der Restaurierung mit Beschichtung.

- Musterfläche Freilegung
- Abarbeiten Putz und Beschichtung
- Beschichtungsreduzierung
- Nass-Reinigung
- Ergänzung
- Sockelplatten
- Fugensanierung

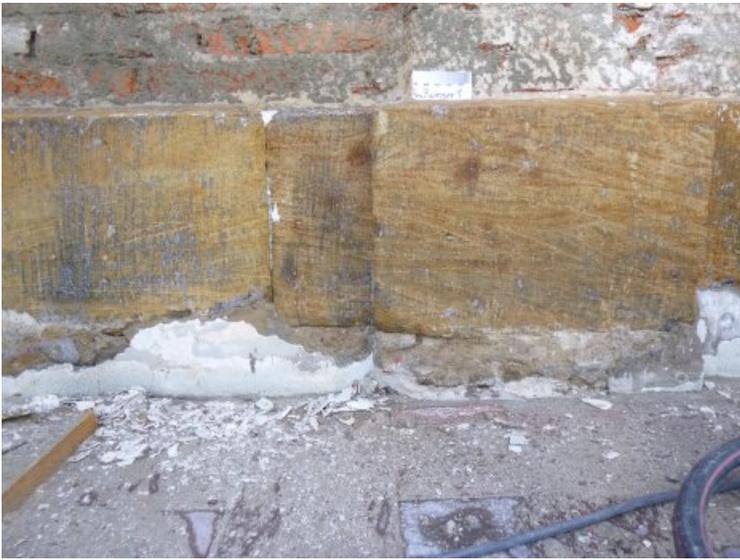
Das Sockelmauerwerk nach der Freilegung.

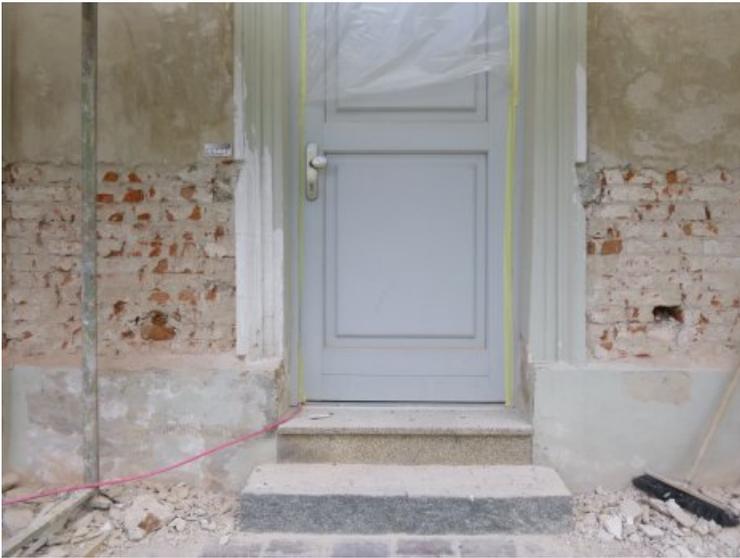
Die Türleibung wies im unteren Bereich eine schadhafte ALtergänzung auf.

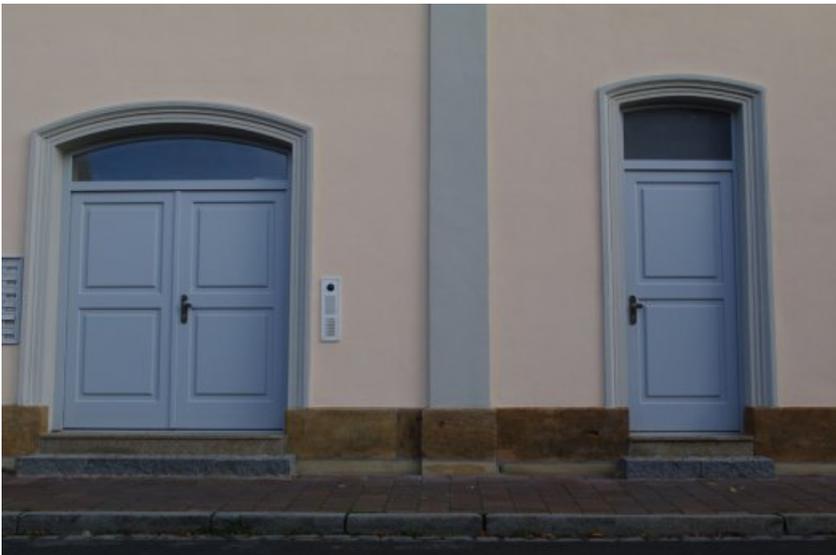
Die Türleibung wurde durch ein Sandsteinneuteil ergänzt und bauseits beschichtet.

- Abarbeiten Putz und Beschichtung
- Salzreduzierung
- Festigung
- Sicherung Risse und Schalen
- Ergänzung
- Neuteile
- Fugensanierung
