REFERENZ

Anwesen Heuchlinger Straße 3, sog. Kroderhof

Fassaden
2016-2017

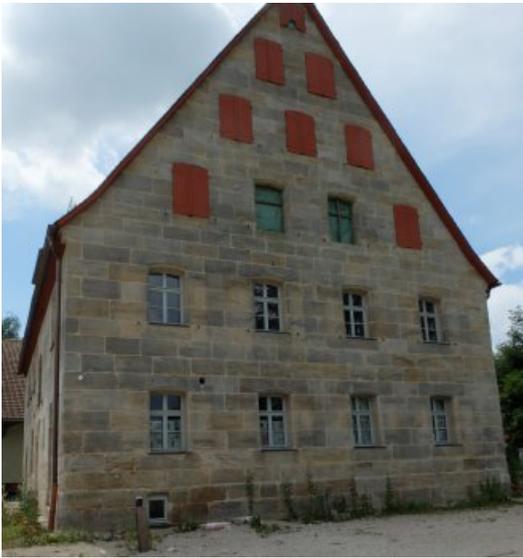
Das Wohnstallhaus, sogenannter Kroderhof, nach der Restaurierung.

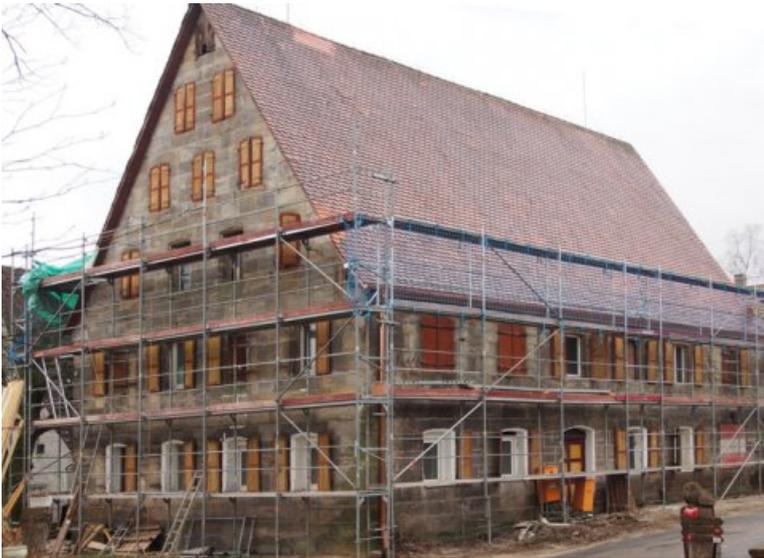
Ansicht des Wohnstallhauses des sogenannten Kroderhofs von Nordwesten vor der Restaurierung.

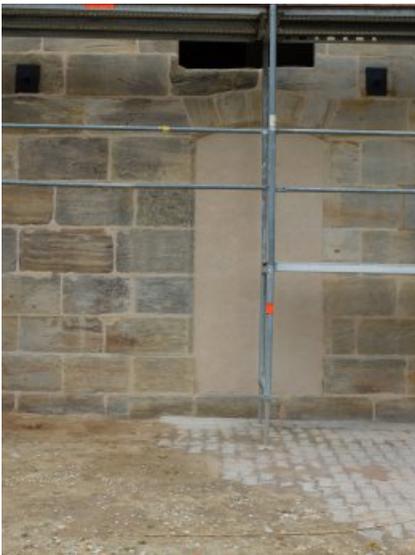
Werksteine wurden mit Steinersatzmasse ergänzt und retuschiert und Fugen geschlossen. Die ehemalige Türöffnung wurde verputzt.

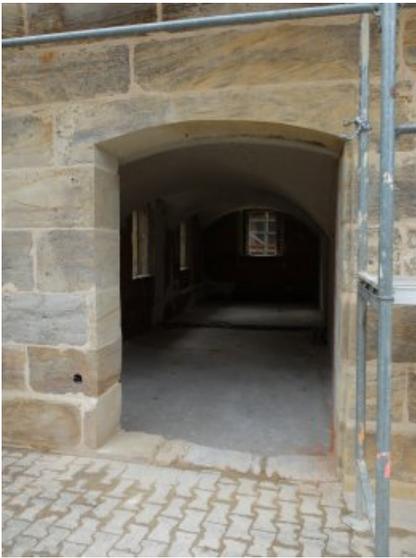
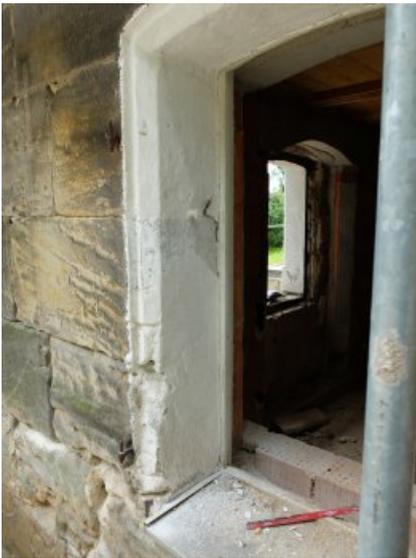
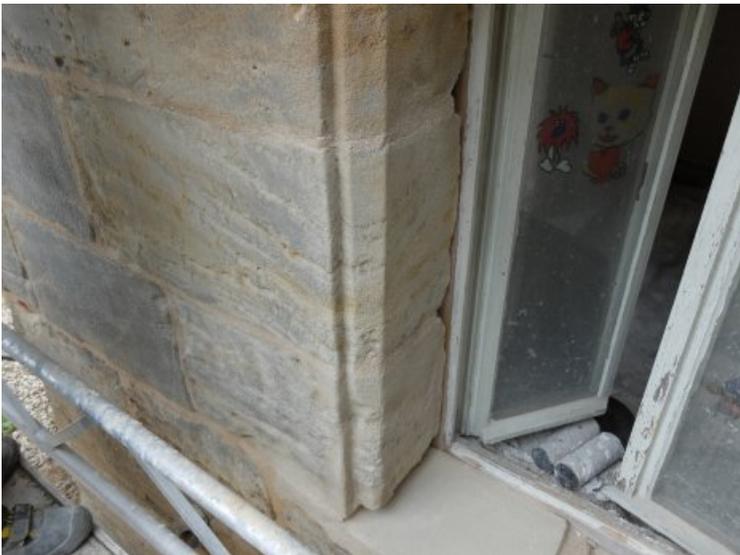
An Fensterlaibungen und Stürzen waren mehrlagige Farbanstriche zu verzeichnen. Werksteine weisen zum Teil Fehlstellen auf.

Farbanstriche wurden reduziert, Fehlstellen ergänzt und Fugen geschlossen. Zudem wurde ein Mörtelschuh auf der Solbank hergestellt.
