REFERENZ

## Kath. Pfarrkirche Mariä Unbefleckte Empfängnis

Steinerner Bodenbelag und Ausstattungsgegenstände 2015-2015

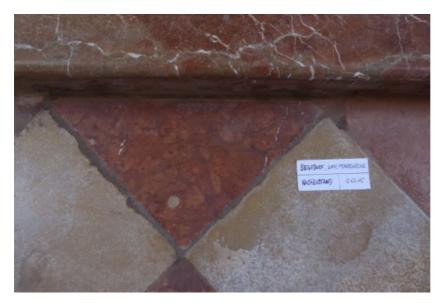
Der Bodenbelag im Kircheninnenraum besteht aus Rotmarmor und Solnhofener Plattenkalk.

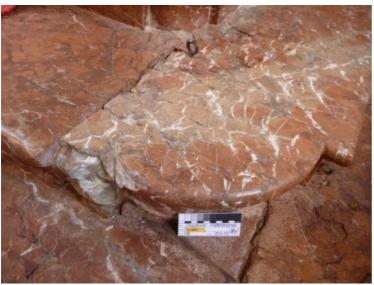
Der Rotmarmor weist neben entfestigten Bereichen Fehlstellen auf.
