**Schloss Veitshöchheim**

Hofgartenfiguren und Treppenanlagen  
2020-2021

Im Zuge der Gesamtsanierung der Gartenanlage des Schlosses Veitshöchheim sollen die Betonabgüsse der barocken Originalfiguren sowie mehrere Treppenanlagen umfangreich bearbeitet werden.

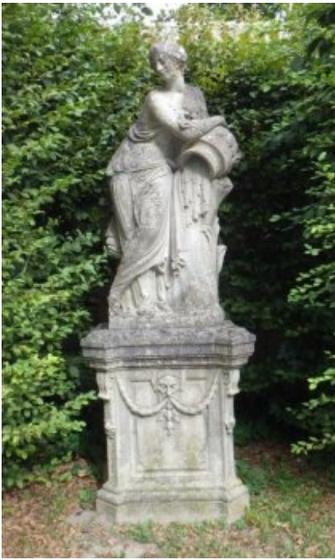
Vorzustand Quellnymphe

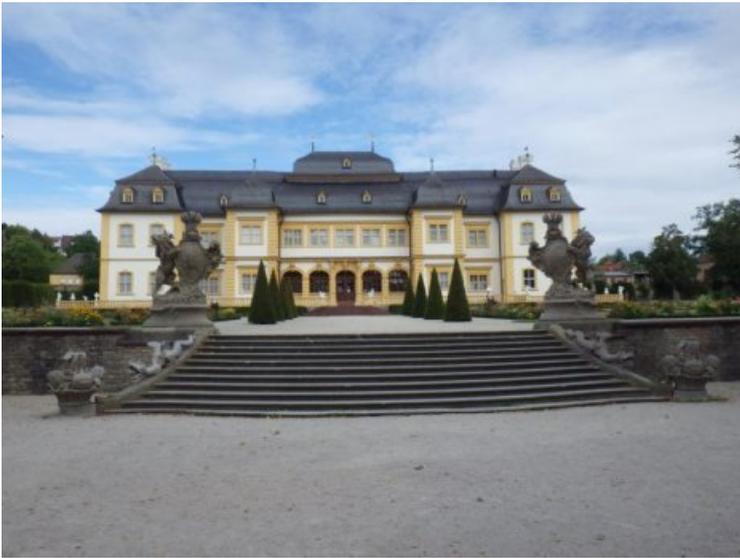
Vorzustand des westlichen Treppenaufgangs, der den Hauptzugang zum Schlossparterre darstellt

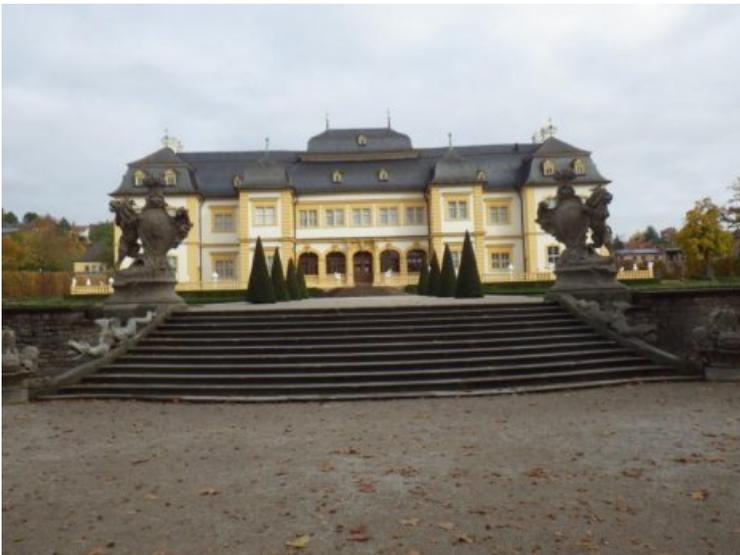
Der westliche Treppenaufgang nach der Restaurierung

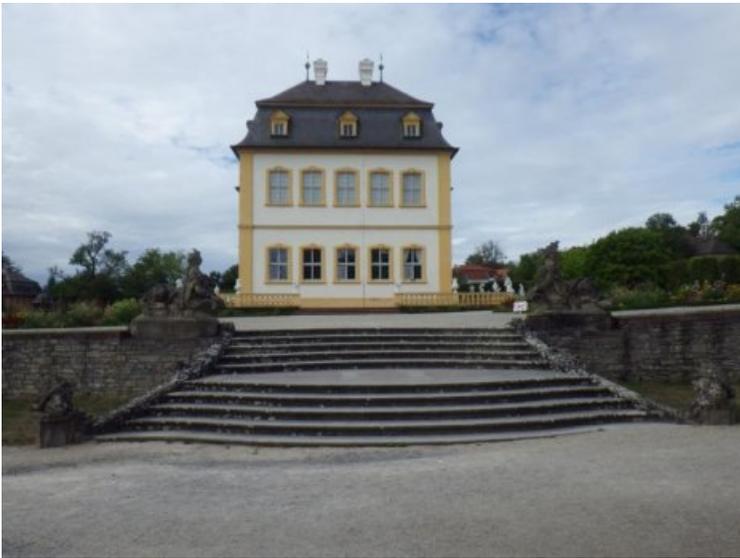
Vorzustand des südlichen  
Treppenaufgangs

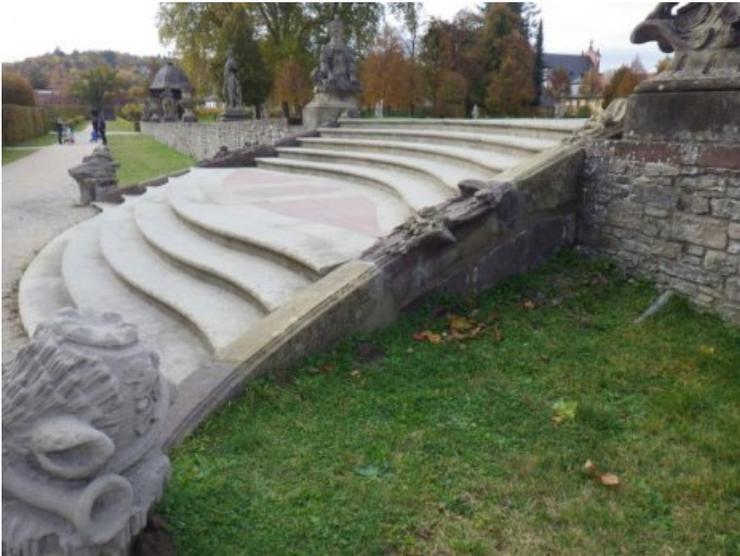
Restaurierte südliche Treppe mit  
gereinigten Eberköpfen und neu verfugter  
Treppenwange

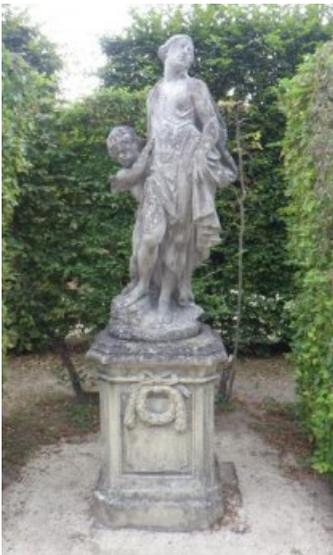
Vorzustand Venus

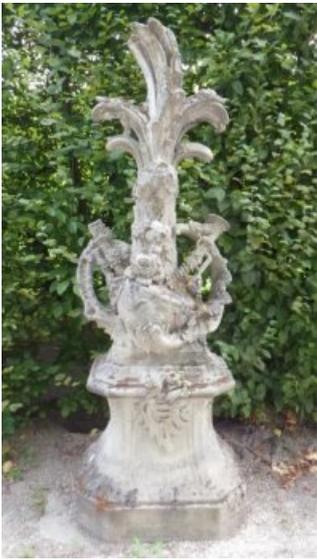
Vorzustand Trophäe

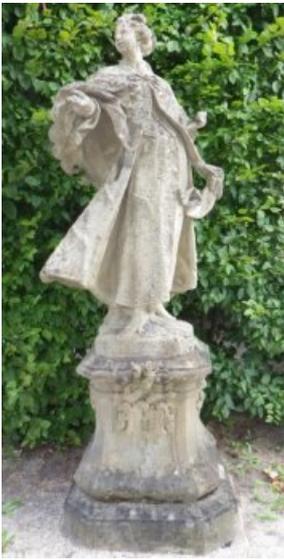
Vorzustand Tänzerin
