REFERENZ

Kath. Pfarrkirche St. Michael

Sandsteinquaderbau mit eingezogenem Chor und Turm im nördlichen Chorwinkel und Bauplastik 2015-2015

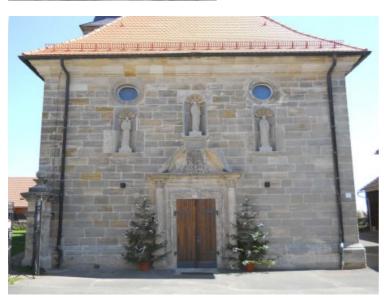
Die Skulptur an der Westfasssade nach der Konservierung und Restaurierung, das Attribut wurde neu vergoldet.

Vor der Bearbeitung der Figur, bei der es sich um einen Kunststeinabguss handelt.
