## REFERENZ

### **Kath. Stadtpfarrkirche St. Nikolaus**

Bauzier am Turm  
2015-2015

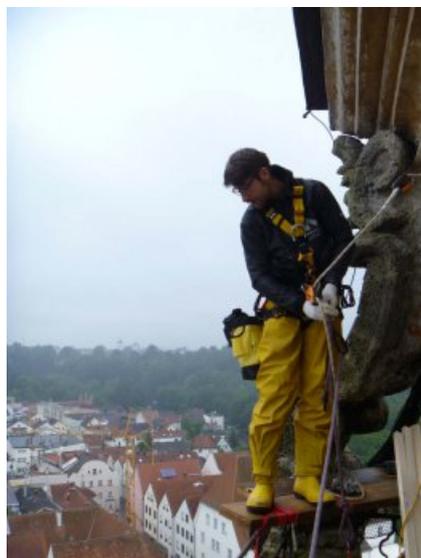
Die Sicherung und Konservierung der Bauzier erfolgte durch seilgesicherte Restauratoren.

- Reinigung
- Behandlung von Rissen, Schalen, Brüchen
- Behandeln von Kleinteilen
- Ergänzen von Fehlstellen
- Fugenerneuerung

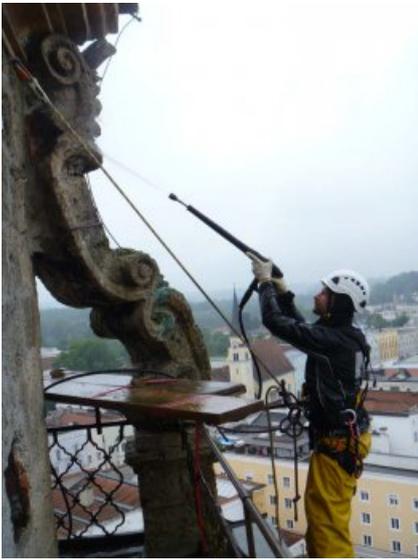
Bei der Reinigung.

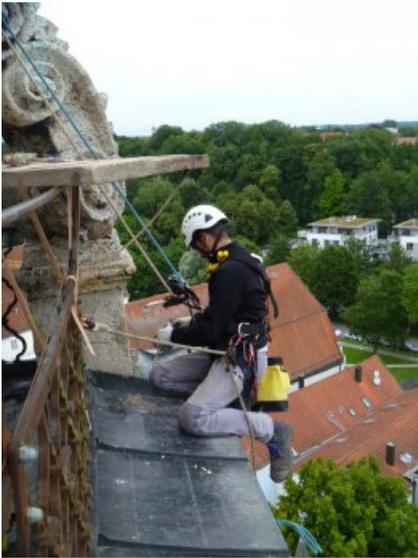
Beim Ergänzen.

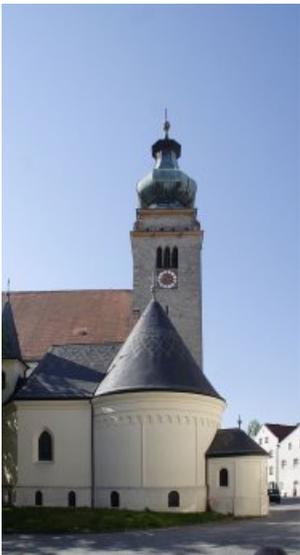
Der Turm der Stadtpfarrkirche vor der  
Sicherung und Konservierung.

Anlass der Maßnahme war die Überprüfung der Absturzgefahr loser Teile der Bauzier an den vier Turmecken. Die Durchführung erfolgte durch seilgesicherte Restauratoren. Das Ziel der Sicherung und Konservierung der Bauzier war der Substanzerhalt unter Wiederherstellung eines geeigneten Wasserablaufs.
