**?Brunnen? im kleinen Klosterhof des ehem.  
Kartäuserklosters im Germanischen Nationalmuseum**

Als Brunnen präsentierte Spolien von den polygonalen Brüstungen der kancelartigen Auskrugungen im Bogenscheitelpunkt der Fleischbrücke in Nürnberg  
2016-2017

2016-2017

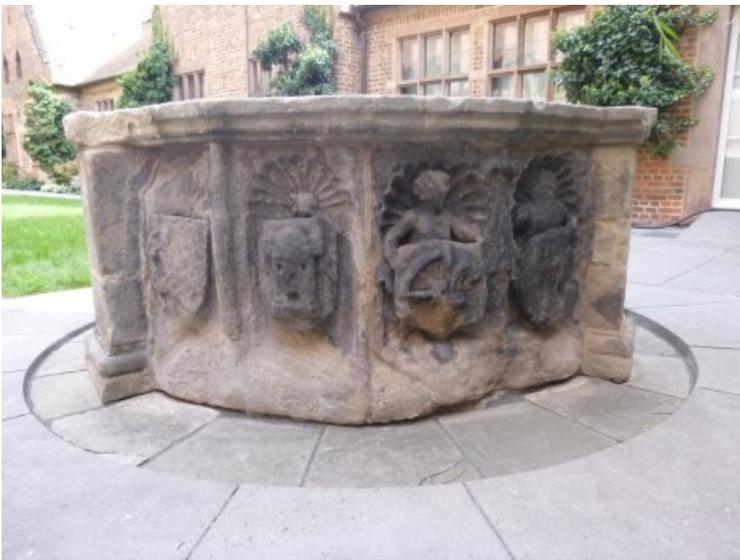
Die als Brunnen präsentierte Wappenschilder von den beiden polygonalen Brüstungen der konzertartigen Auskragungen im Bogenscheitelpunkt der Fleischbrücke in Nürnberg nach der Konservierung und Restaurierung.

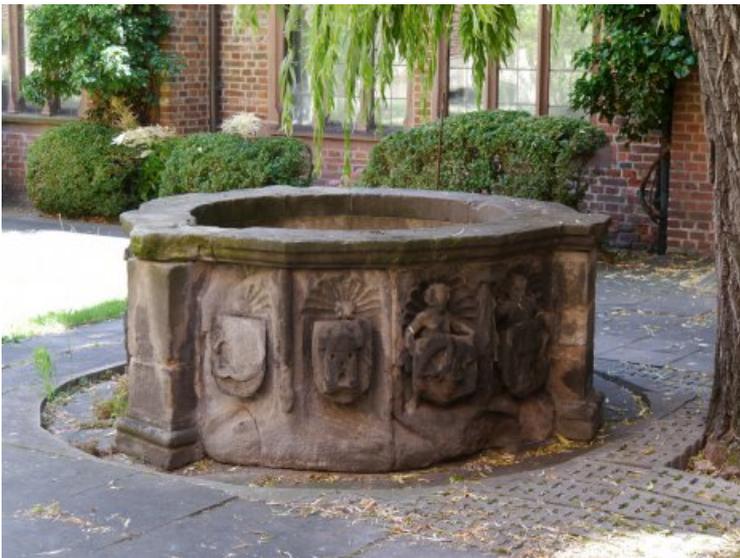
Der ehemalige Brunnen in kleinen Klosterhof des ehemaligen Karthäuserklosters im Germanischen Nationalmuseum in Nürnberg vor der Restaurierung.

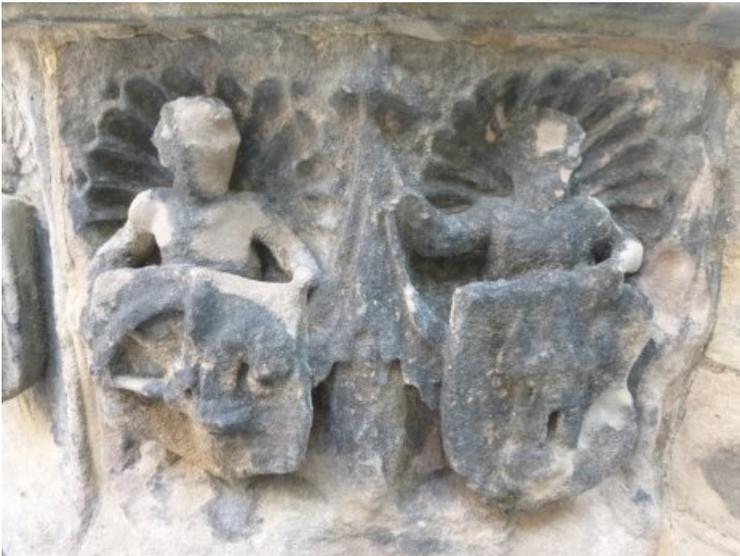
Die Wappenschilder mit Schildhaltern vermutlich von der östlichen Brüstung der Fleischbrücke nach der Konservierung und Restaurierung.

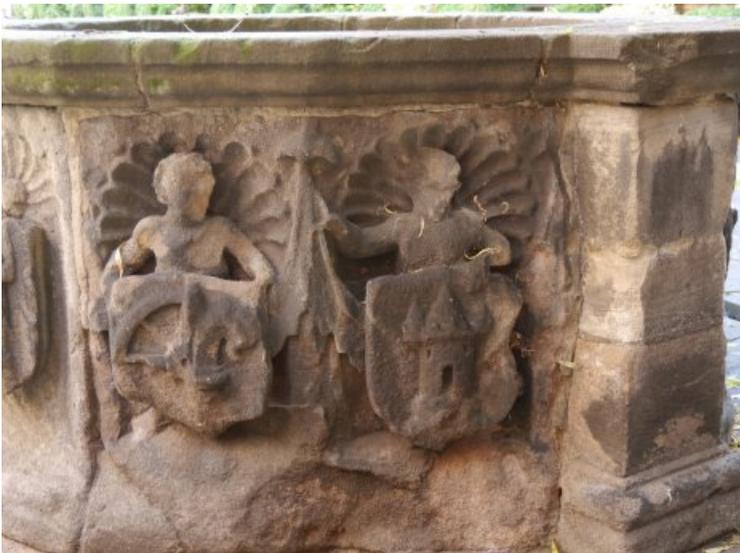
Die Reliefe in den Werksteinen, die ursprünglich zur Fleischrücke in Nürnberg gehörten, waren stark entfestigt und wiesen Risse und oberflächenparallele Ablösungen auf.

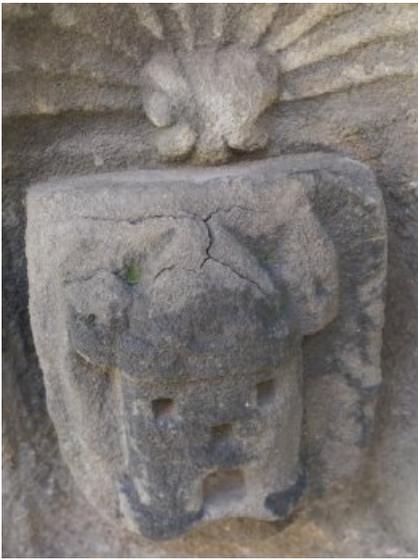
Die Reliefe zeigen die Wappen von Mitgliedern der Stadtregierung Nürnbergs. Am Wappenschild Harsdörffer waren Entfestigungen und oberflächenparallele Ablösungen zu verzeichnen.

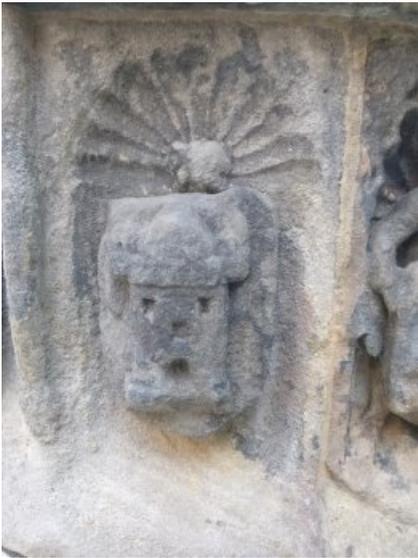
Das Wappenschild Harsdörffer nach der Konservierung und Restaurierung.
